>>> I- PROBLEME DU FIL DE L'EAU D'EDF-DEGS, DES INCIDENTS ET DE L'HISTORIQUE DU RESEAU ELECTRIQUE

3. Plan EDF du réseau 20 kV lié au poste Lafourquette incomplet et incohérent

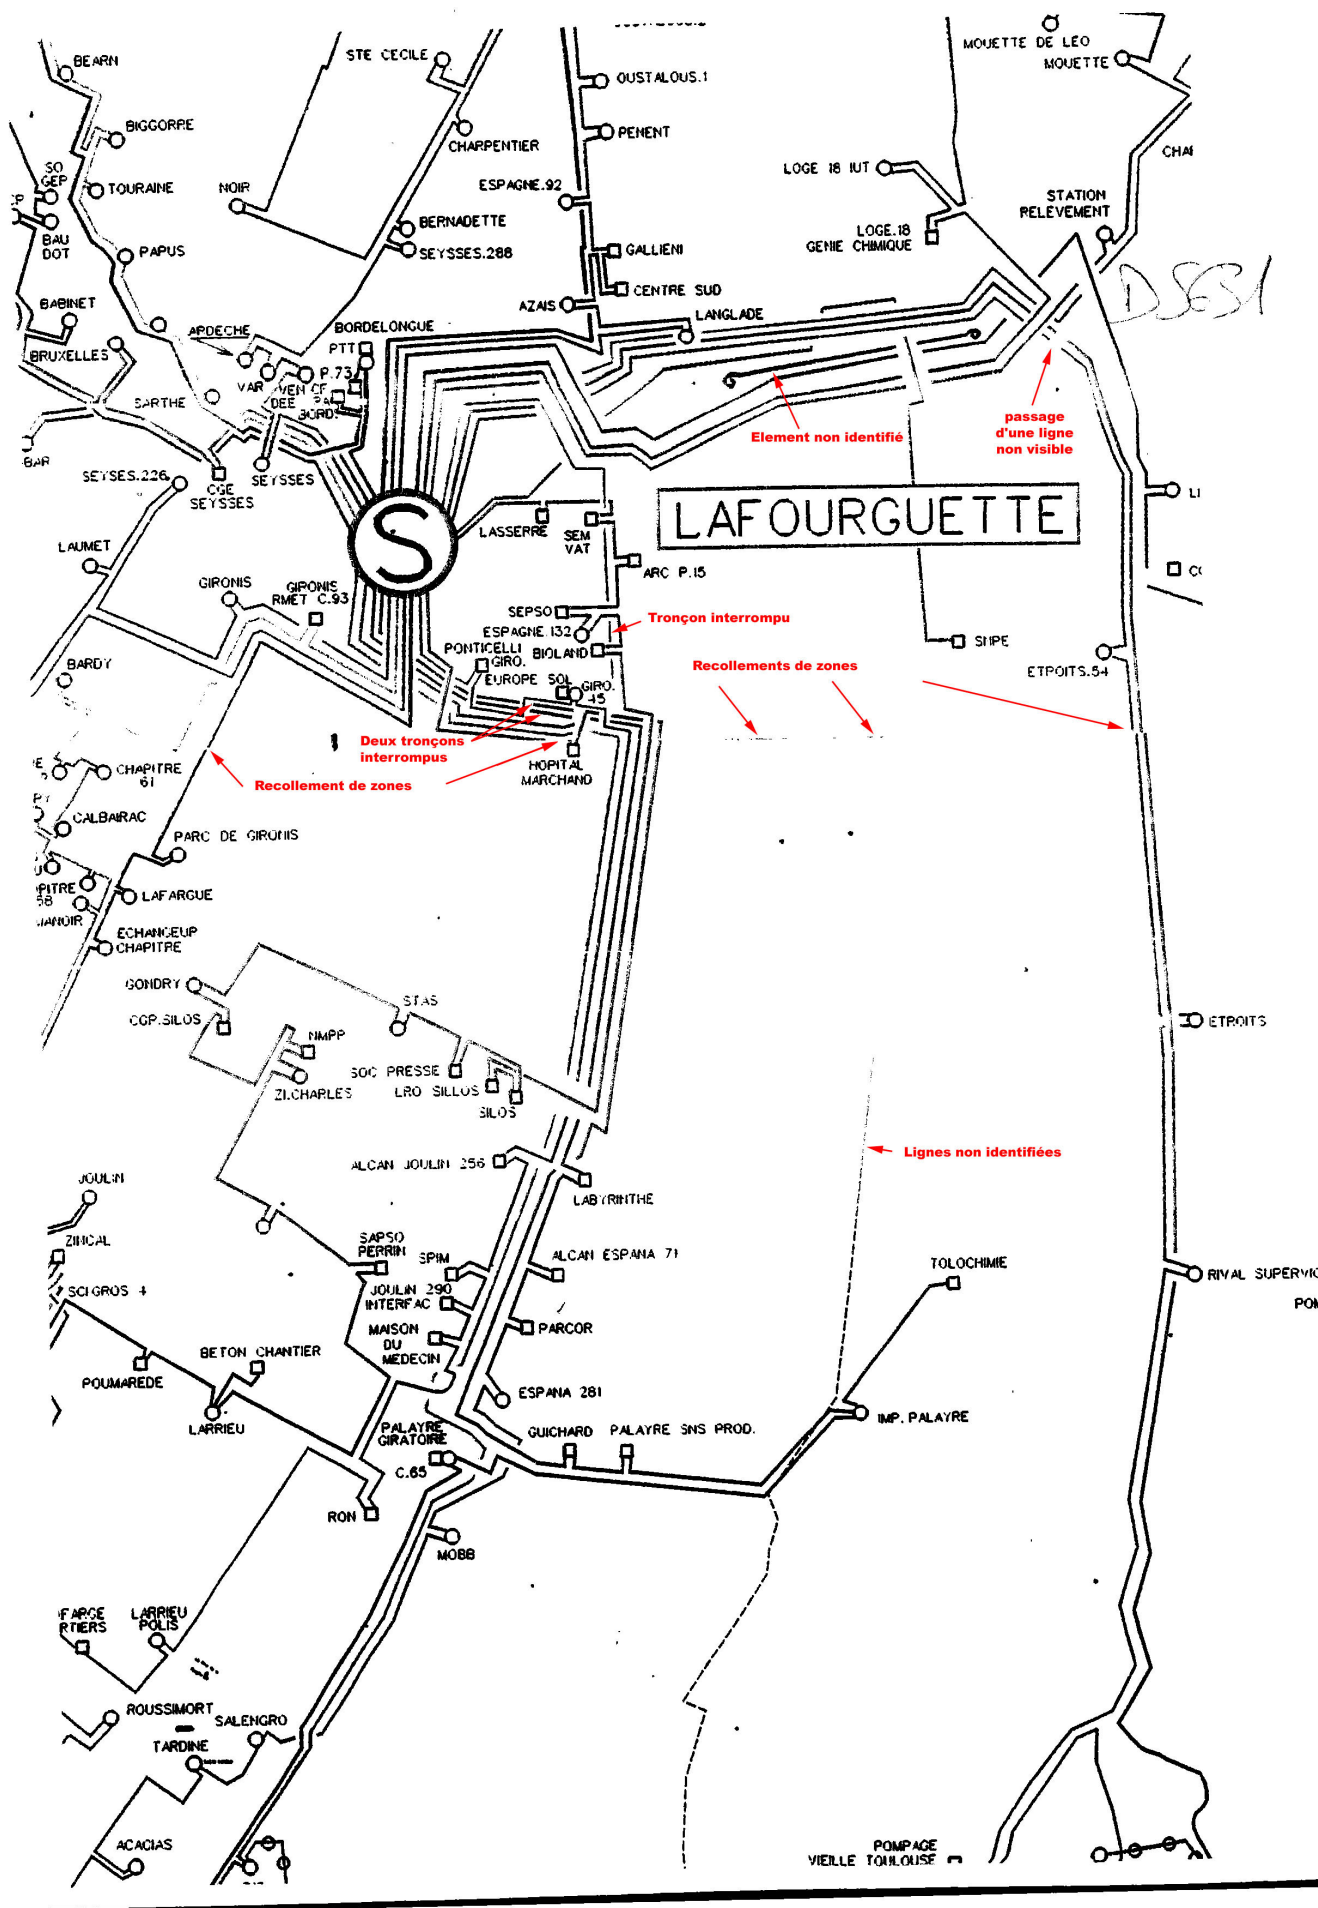
Annexe 06 – pièce D5631 : plan du réseau 20 kV d'EDF au départ du poste Lafourquette et ses anomalies

- Nombre d'incidents électriques ont eu lieu sur le réseau 20 kV lié aux transfos TR311, TR312 et TR313 du poste Lafourquette.
- Le seul plan géographique de ce réseau 20 kV, accessible dans le dossier est celui des pièces D5630 et D5631. Il présente des tracés de lignes HT incomplets, illisibles et incohérents (**Annexe 06** – pièce D5631).

- Au moins deux lignes issues du poste Lafourquette n'ont aucune continuité sur ce plan au niveau du secteur de la porte C de l'usine AZF.
- Certaines lignes en pointillés parcourant le pôle chimique sont non identifiées et non reliées à des postes (ce qui dans la réalité est impossible).

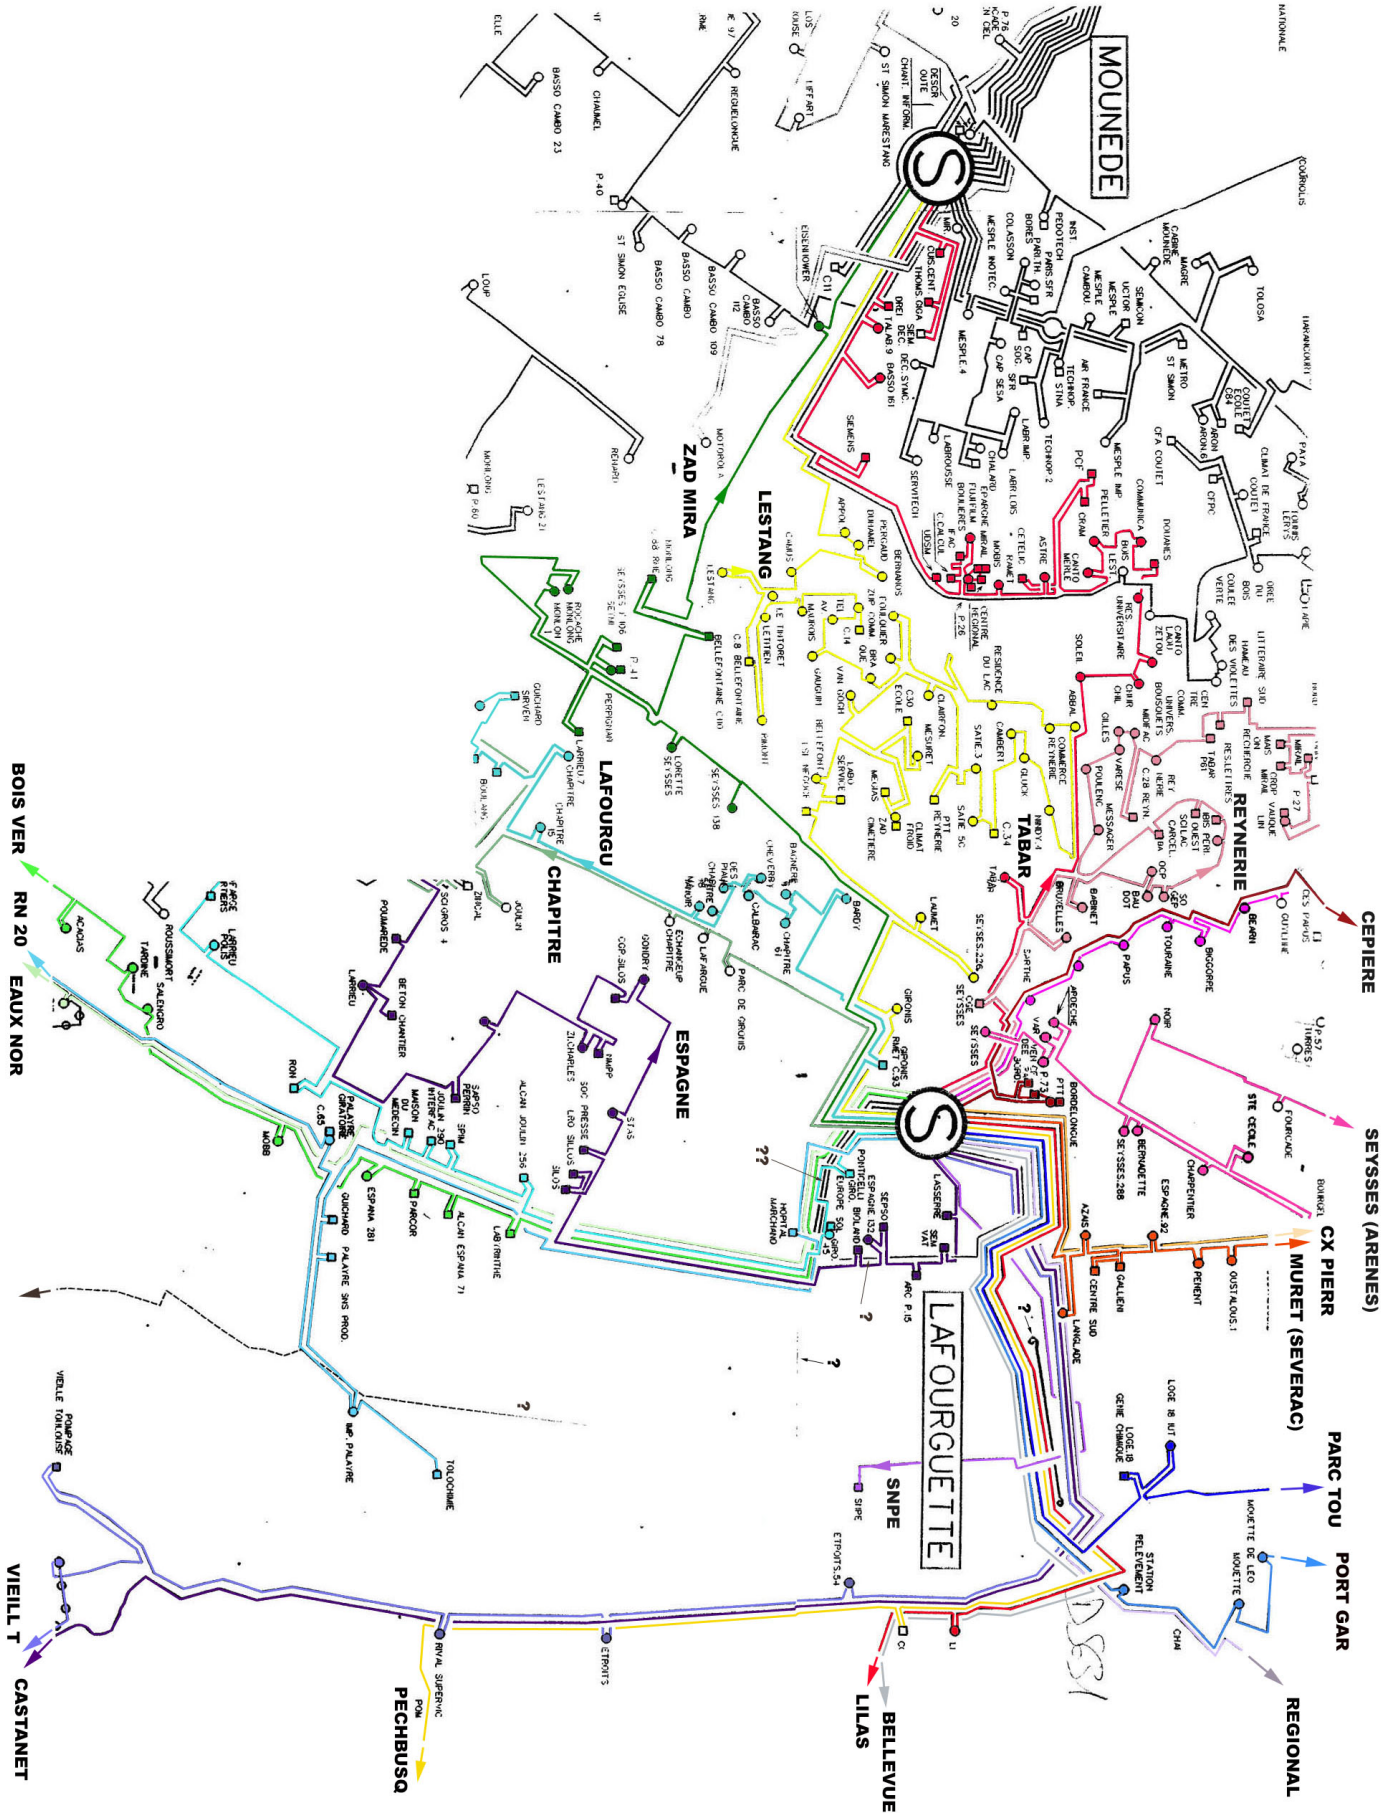
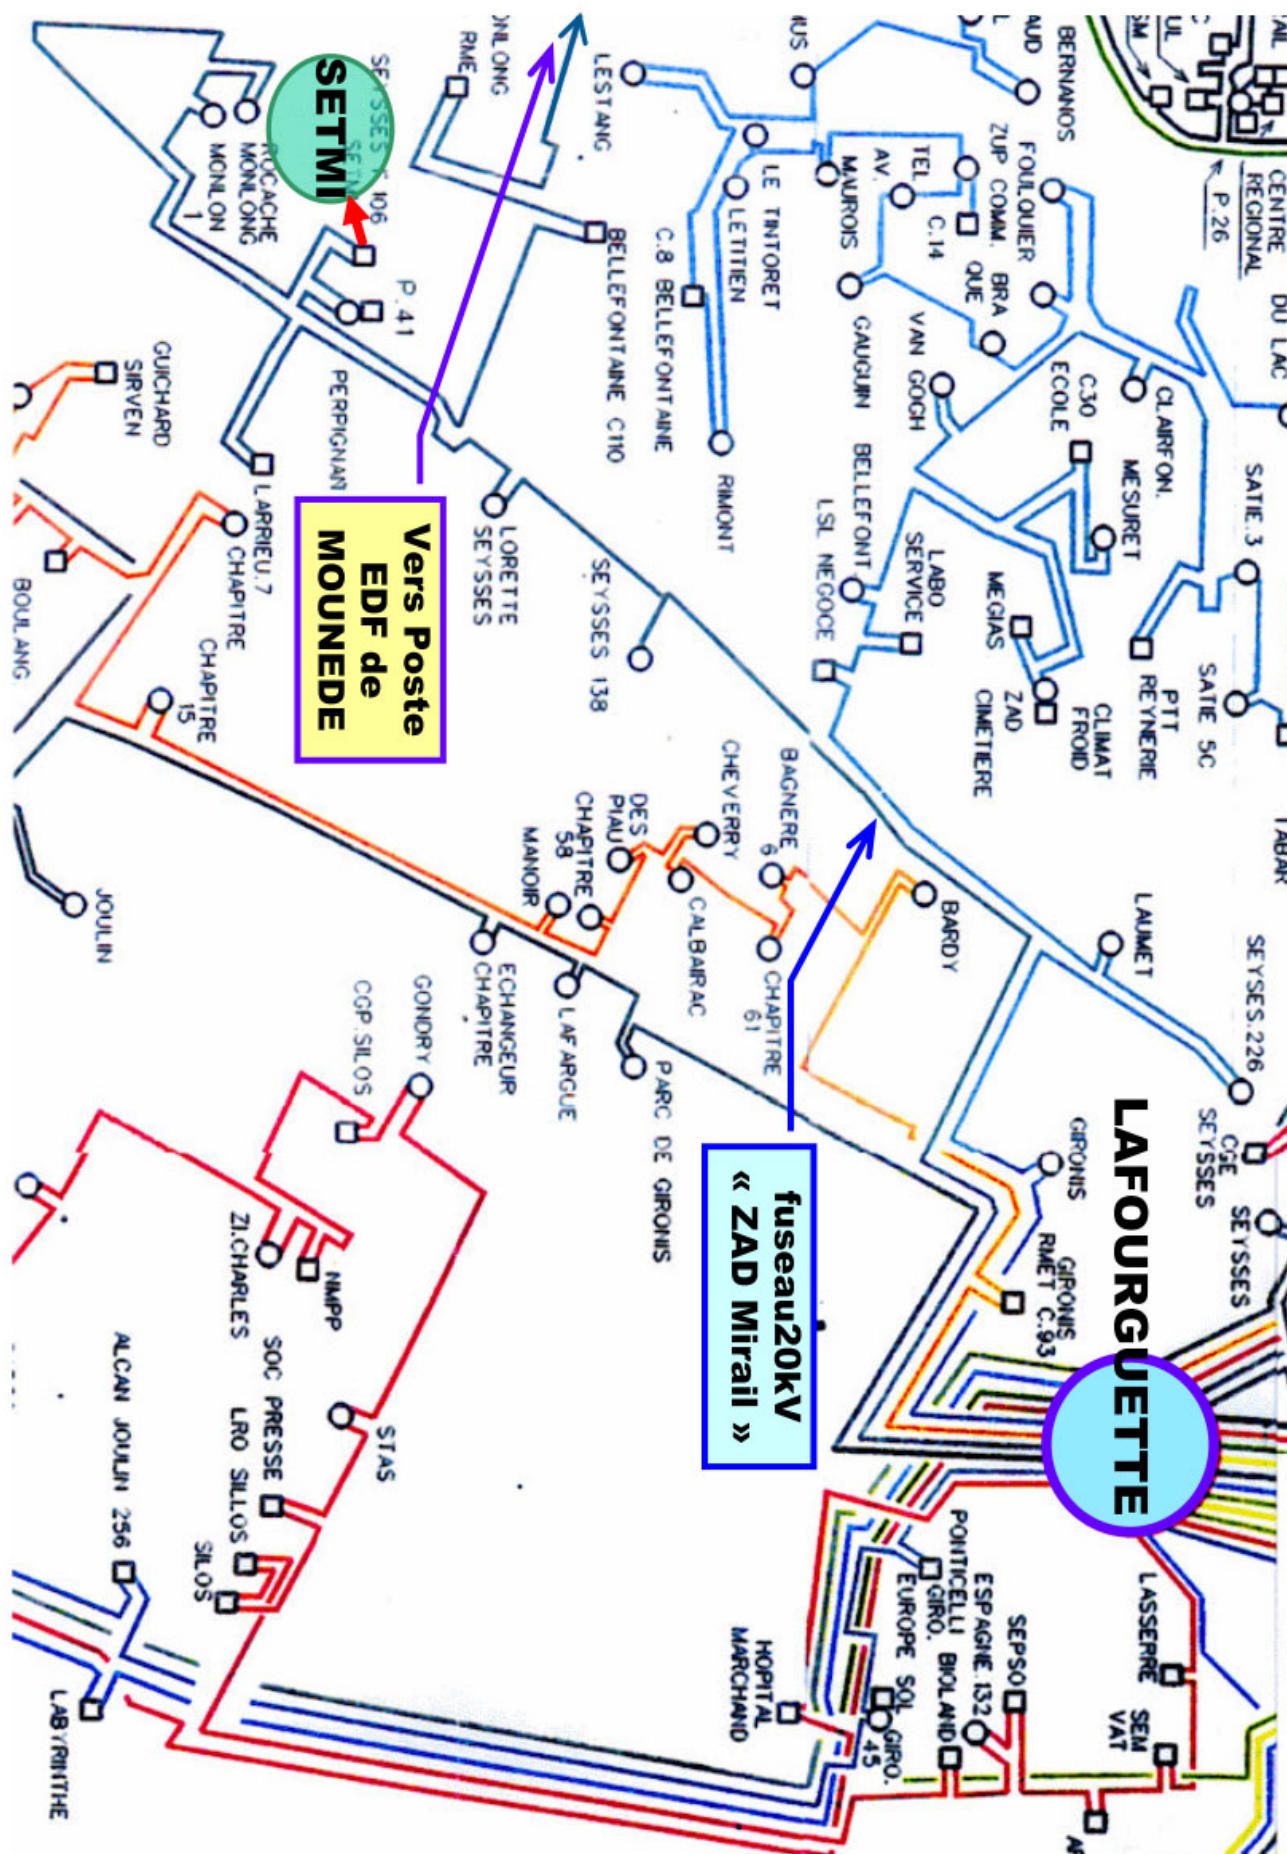
Annexe 07 – pièces D5630 et D5631 : plan du réseau 20 kV d'EDF colorisé des départs de lignes du poste Lafourquette

- Le fil de l'eau de la pièce D6270 p61 permet de reconnaître et de nommer une grande partie des départs de lignes 20 kV (**Annexe 07** - plan 20 kV légendé et issu des pièces D5630 et D5631).
