TOULOUSE LE 19 AOUT 2005

NOTE CONFIDENTIELLE

NOTE D'EXPERTISE
CONCERNANT L'ORIGINE DU SINISTRE AZF
du 21 septembre 2001

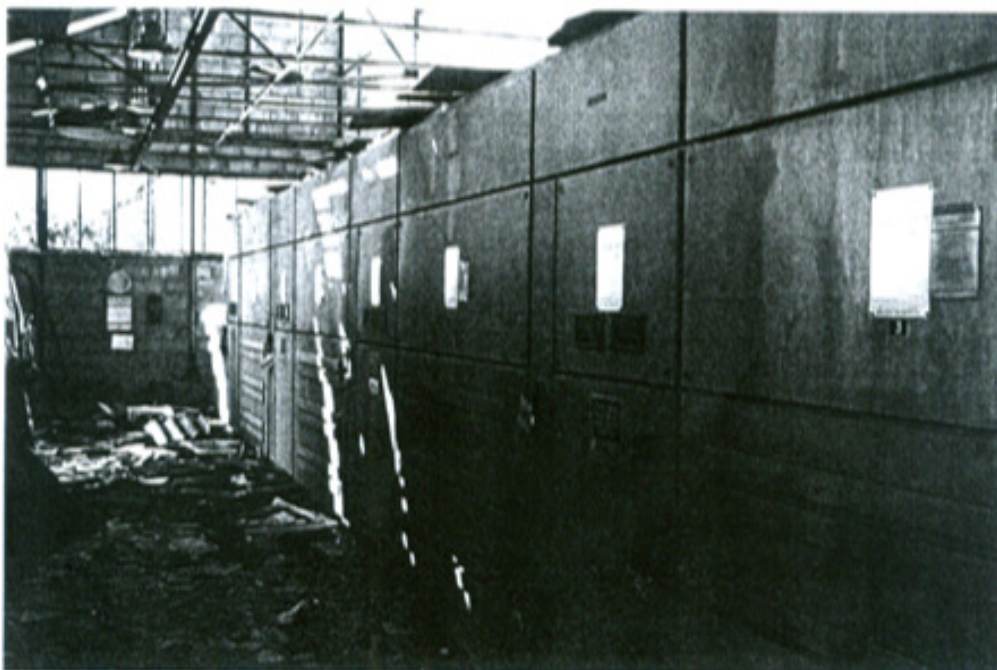
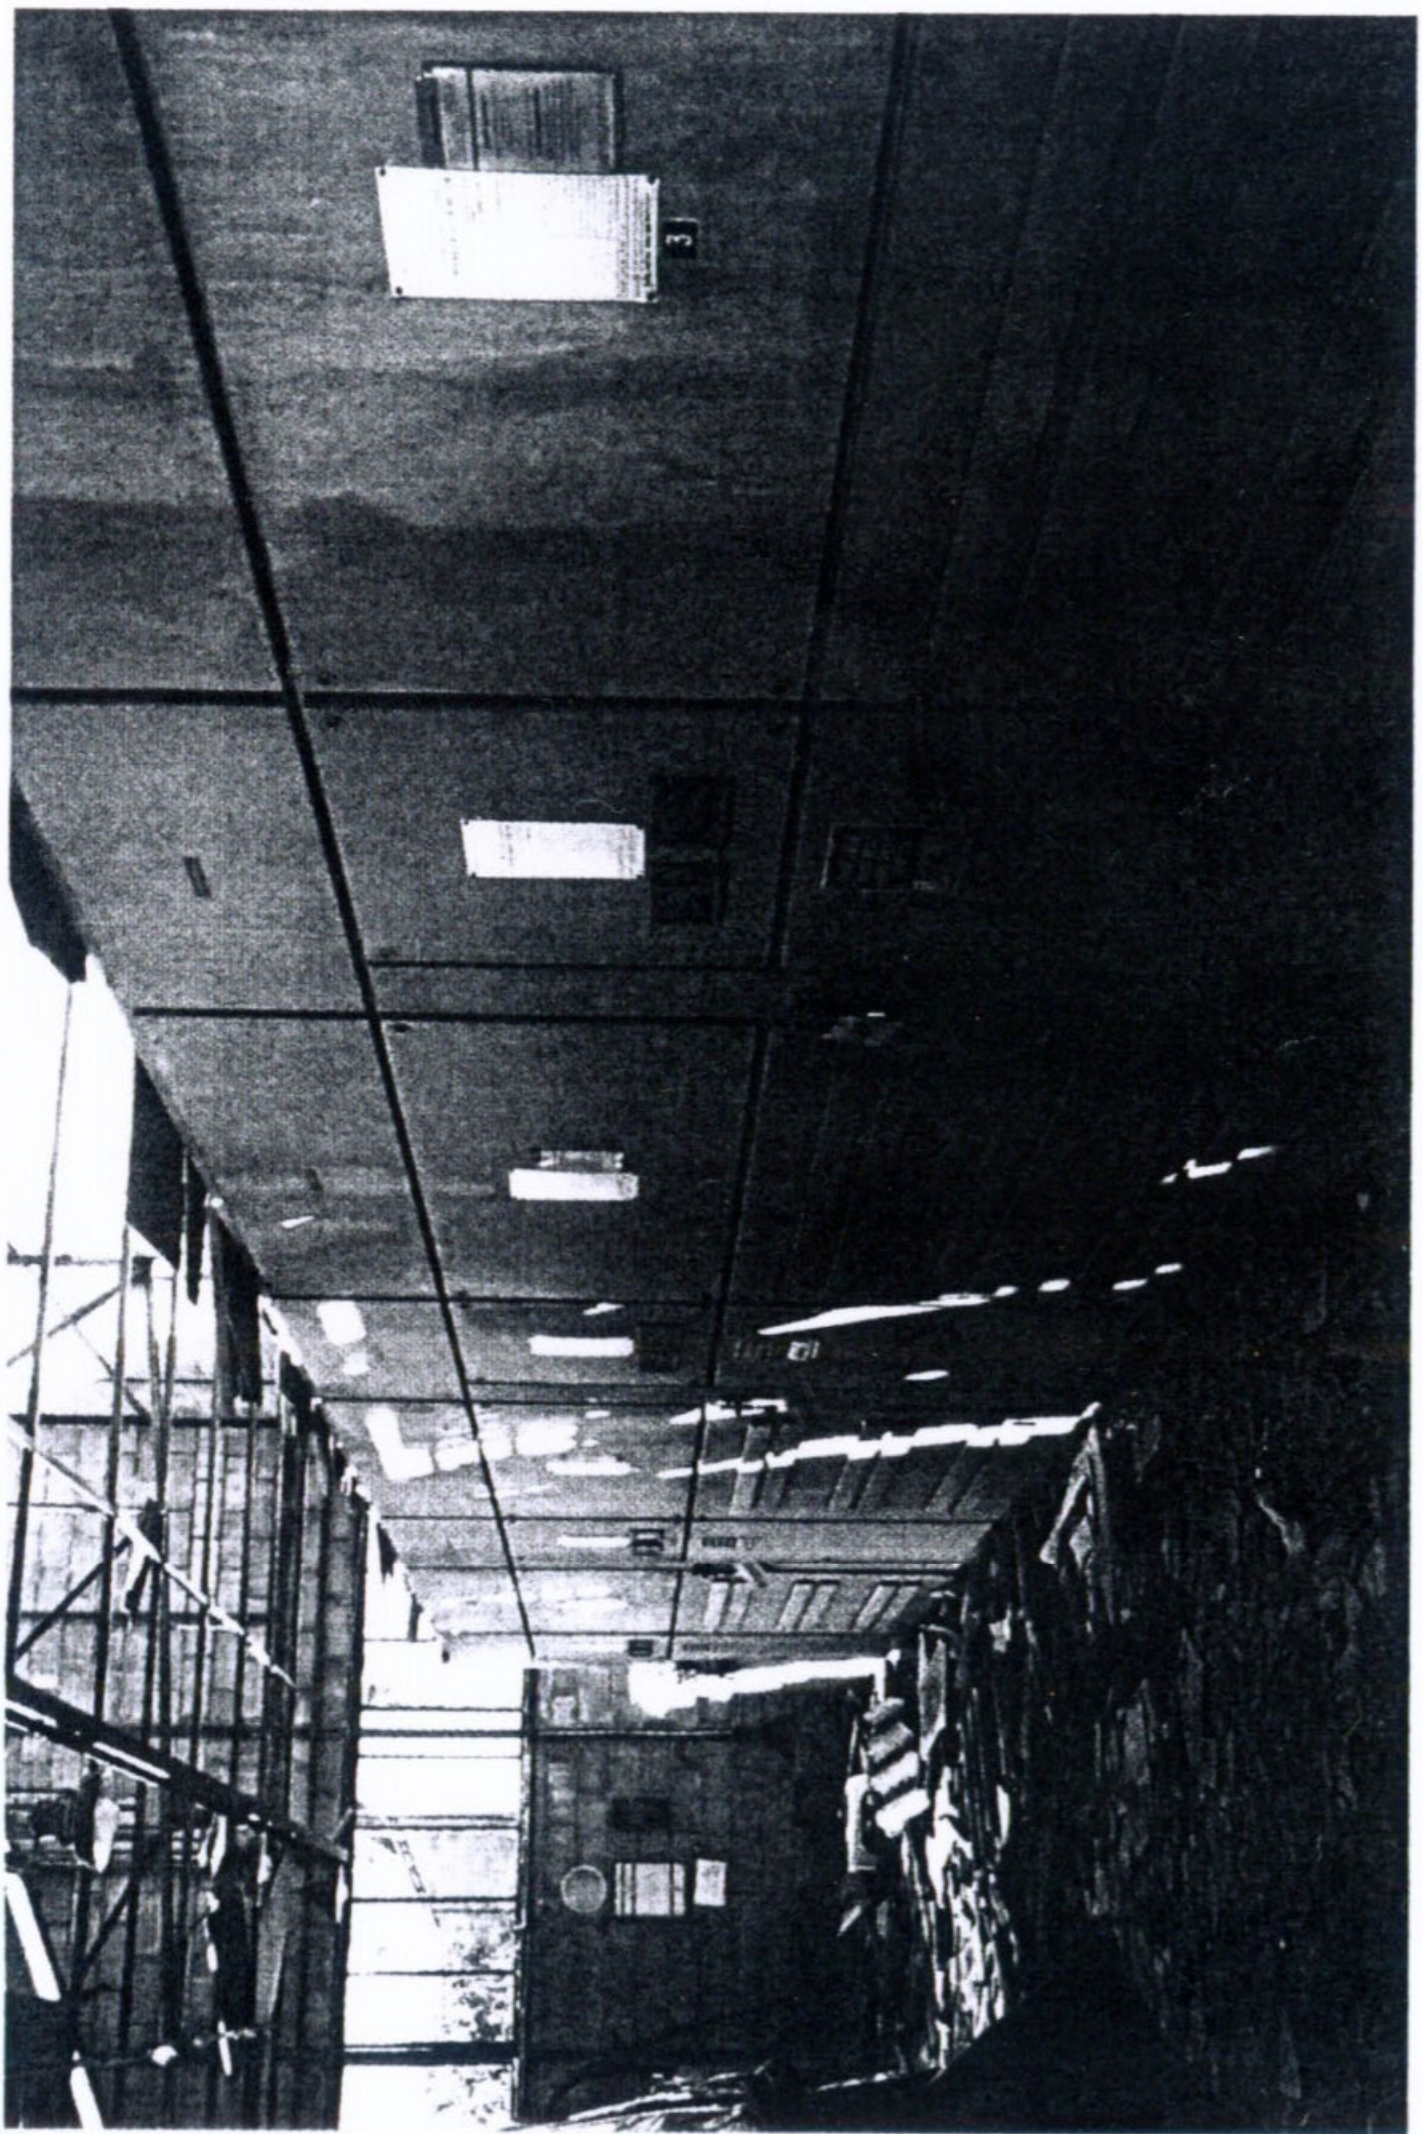
Cellules Haute tension Site SNPE

Or, nous avons également en notre possession d'autres photographies du site SNPE qui nous prouvent l'existence d'un ensemble de cellules d'arrivées HauteTension d'une technologie plus ancienne qui correspond a notre avis aux cellules de protection de l'alimentation Haute tension initiale du site de la SNPE.

Nous avons localisé ces équipements sur le site. Il s'agit du poste F2 du site de la SNPE.

Ces installations sont situées dans d'autres bâtiments que le bâtiment chaufferie renfermant les installations de cogénération de la SNPE.

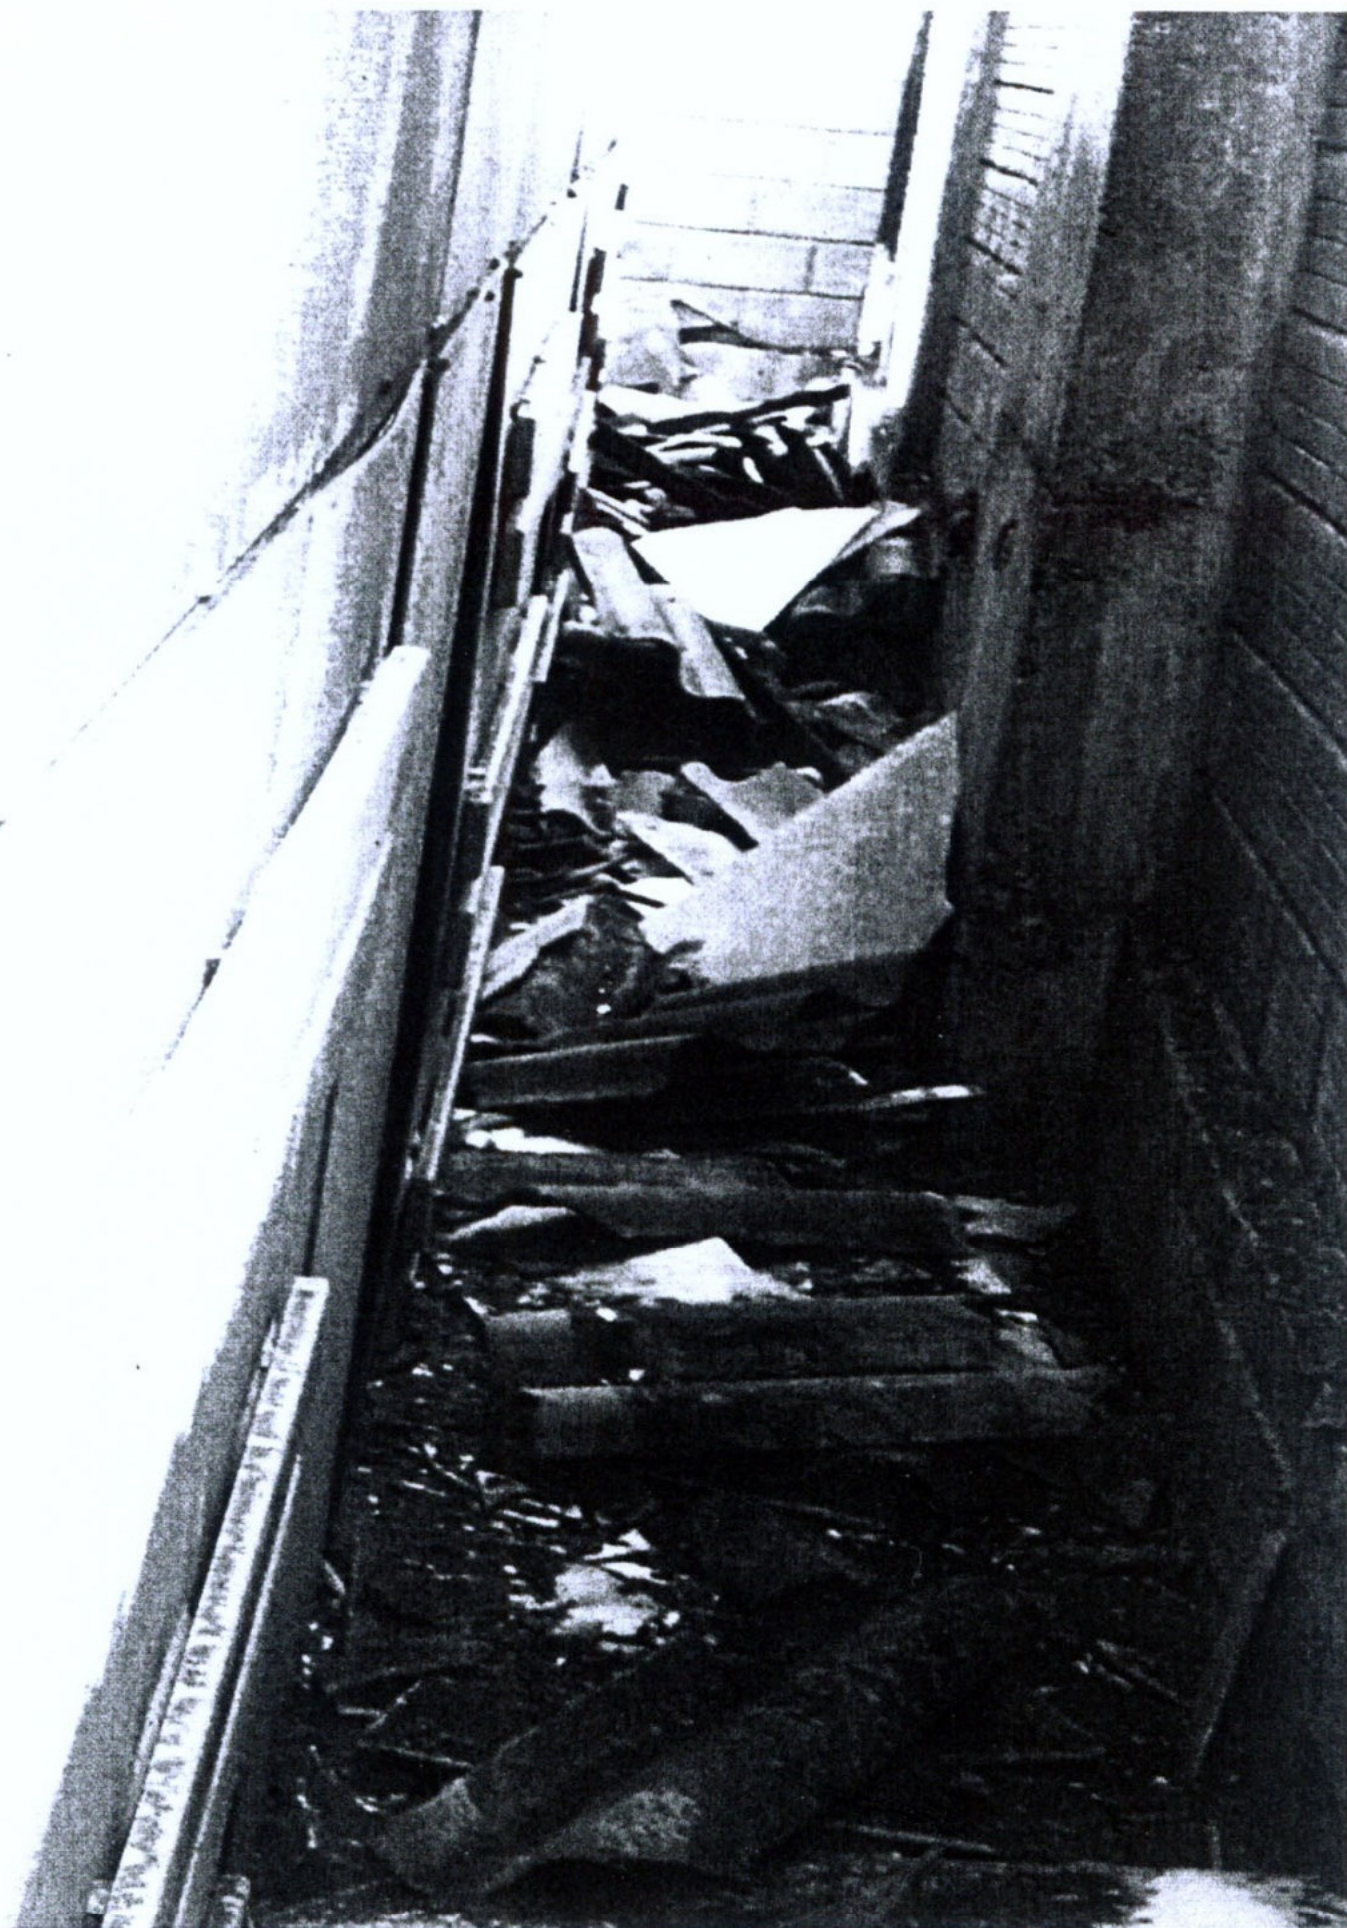
Cette déformation laisse présumer un défaut électrique à l'intérieur des cellules.

Déformation vers l'extérieur des tôles arrières des cellules Haute tension

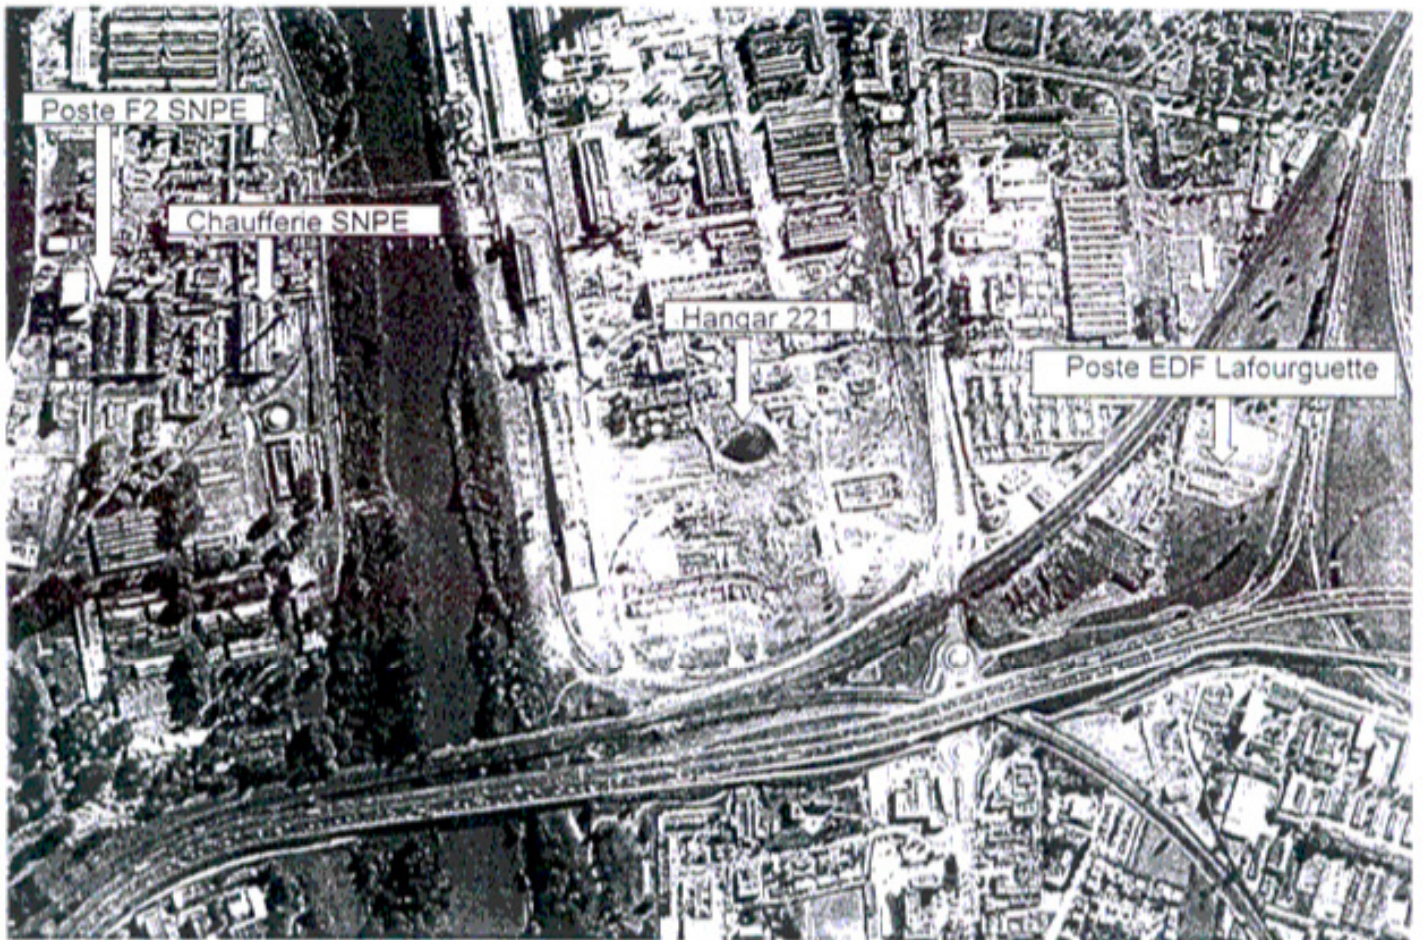
VUE AERIENNE DU SITE APRES L'EXPLOSION DU HANGAR 221 D'AZF

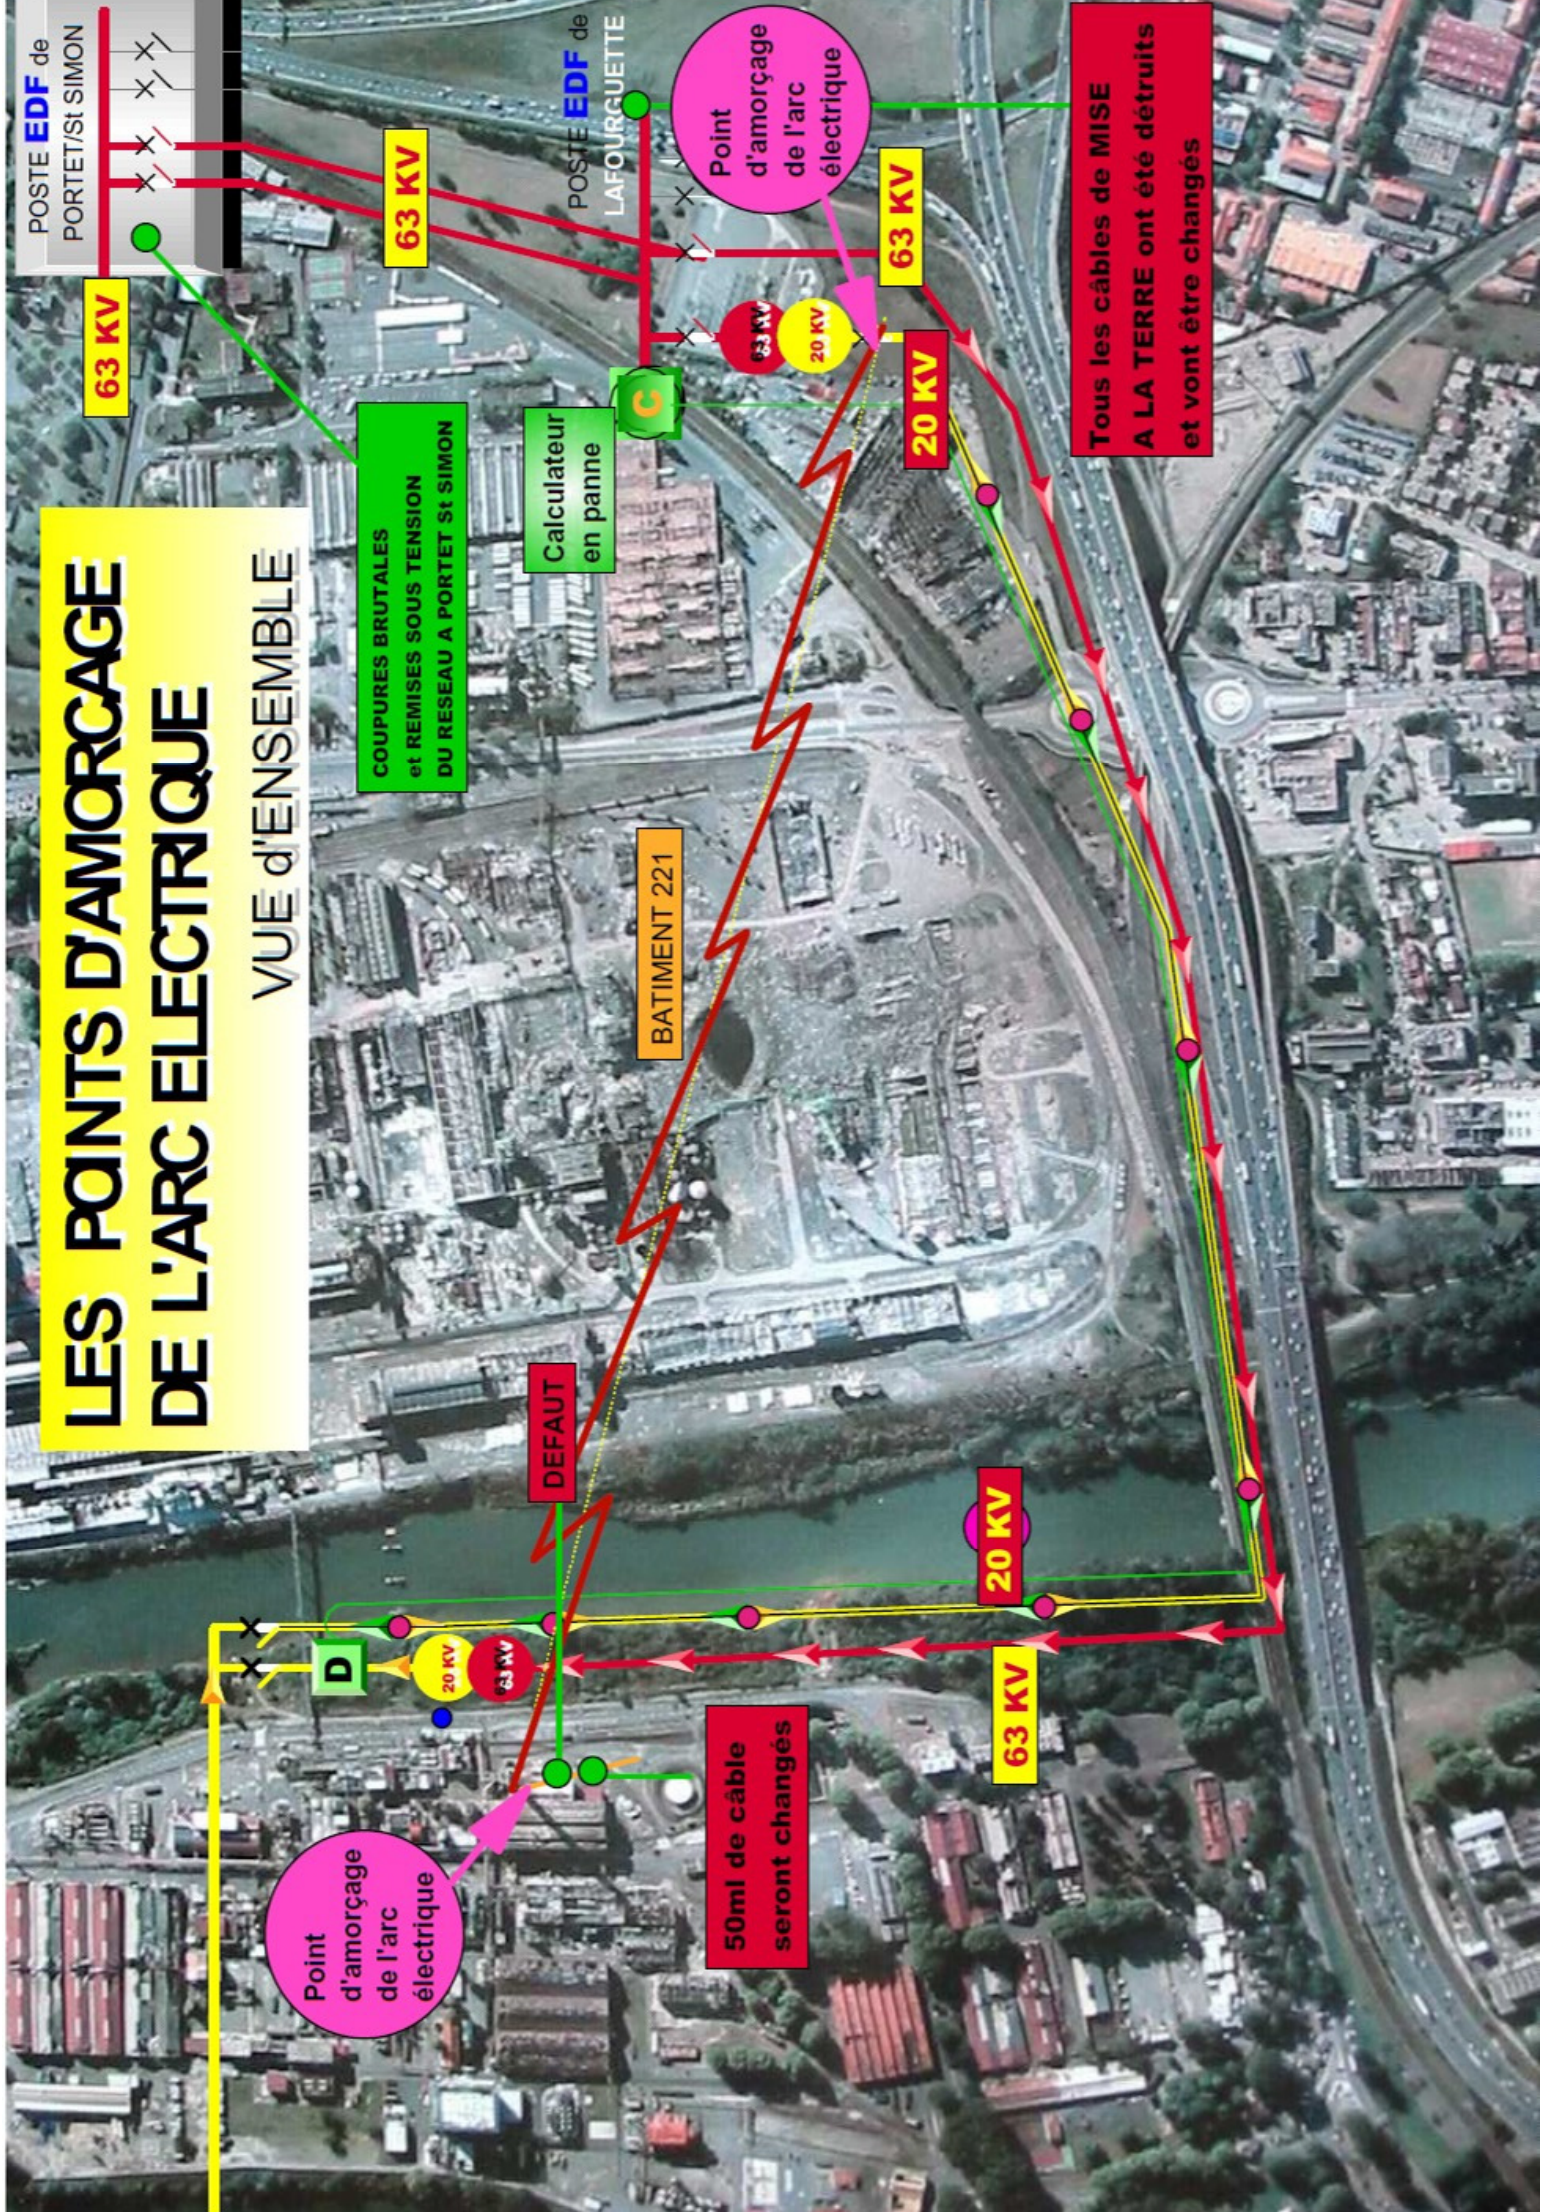
LES POINTS D'AMORÇAGE DE L'ARC ÉLECTRIQUE

1 **EDF**
 DEFAUT A LA TERRE D'UNE PHASE NON-SIGNALE PAR LE CALCULATEUR EN PANNE.

COUPLAGE COGENERATION SNPE
 sur ligne 20 KV en défaut
 Début 10h17mn 55s 77
 Fin 10h17mn 56s 02

Défaut enregistré sur I=5500A sur (63KV) selon EDF.
 POUR 36MVA c'est le 20 KV qui est en défaut
