PIECE N°4 : Conclusion portant **réfutation des données électriques juridiques** et proposant le classement de la ligne EDF-RTE 63 kV comme **lien causal matériel** entre les sites de Grande-Paroisse et de la SNPE,

Chambre des Appels Correctionnels
Cour d'Appel de TOULOUSE

CONCLUSIONS

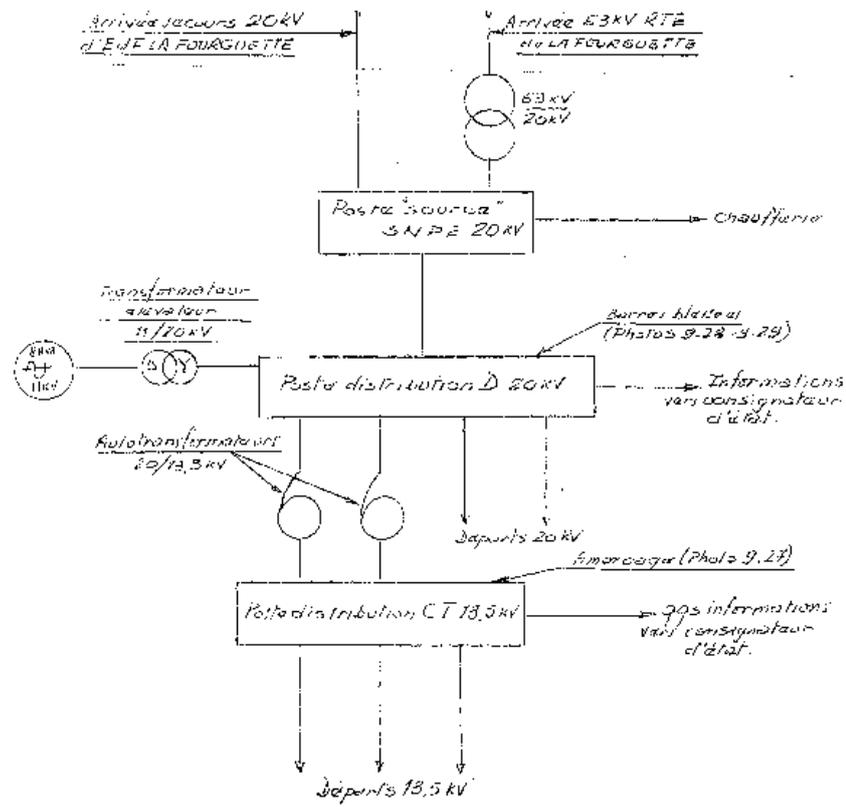
ANNEXE I : Plan du réseau électrique local fourni par EDF et pylônes concernés par une vérification de leur intégrité par micro-analyse

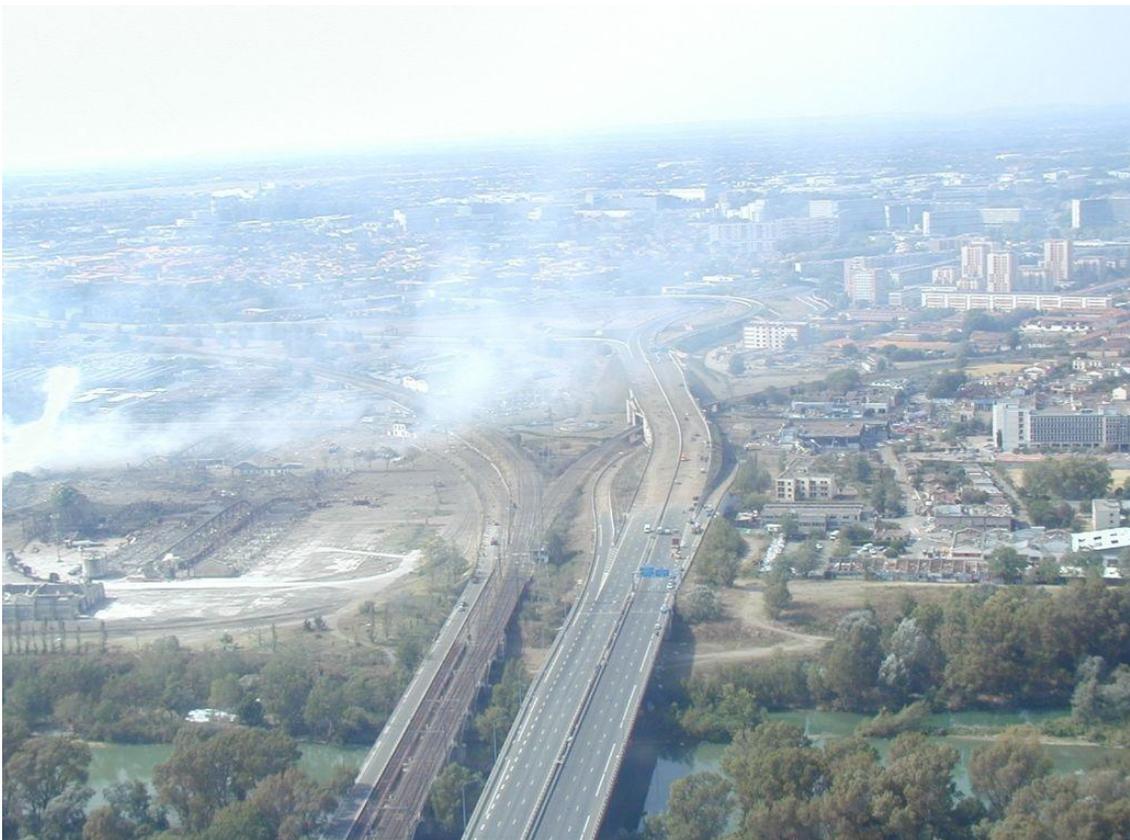
LES FUMÉES SONT EMPORTEES VERS LA LIGNE HAUTE TENSION AU NIVEAU DE LA RN 20

- On voit sur la photo la forme du flux gazeux : il suit le sol jusqu'à la rocade , puis s'élève pour sauter l'obstacle de la rocade et enfin retombe derrière la rocade .
- Il forme donc une arche au dessus de la rocade

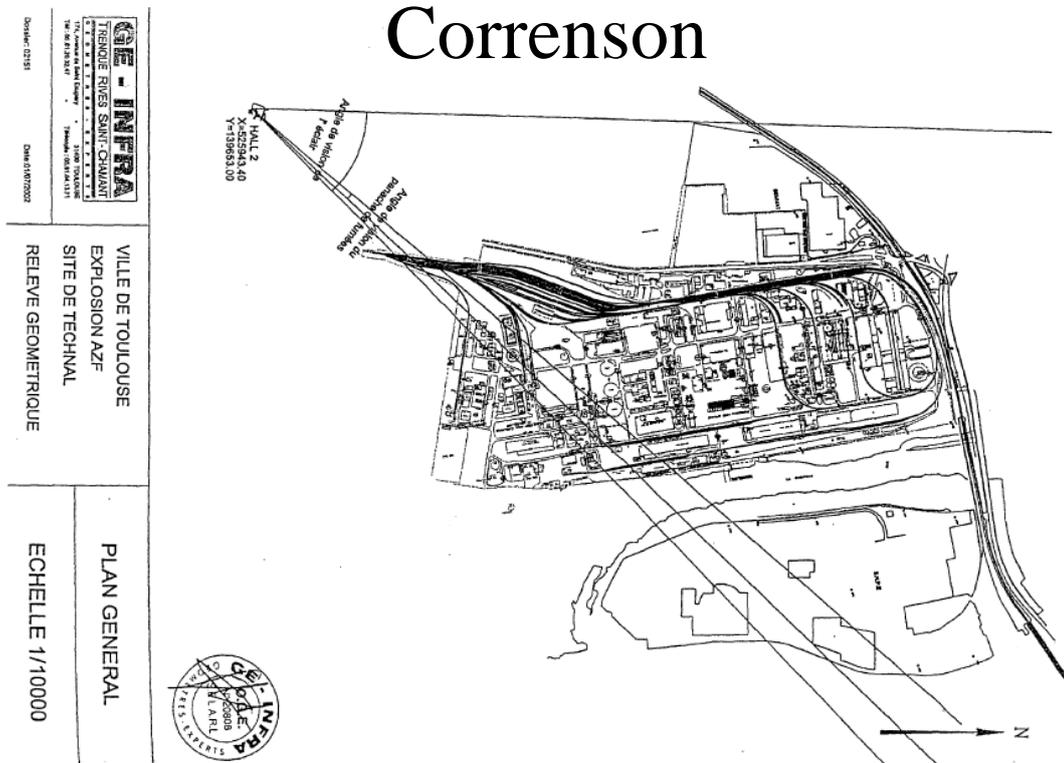
Position et angle de vision de M Correnson

La colonne Correnson a des couleurs **noires** ,
rousses et des escarbilles, qui sont du type de
l'explosion d'une bombe. Or personne ne semble
avoir remarqué que le champ d'atterrissage des
bombes du bombardement aérien de 1944 a la
forme d'un « V » et que M. Correnson se situait au
moment de la catastrophe à la pointe du « V » . Il
était donc le mieux placé pour voir l'explosion
d'une bombe non encore explosée , son champ de
vision coïncidant avec la zone de largage des
bombes

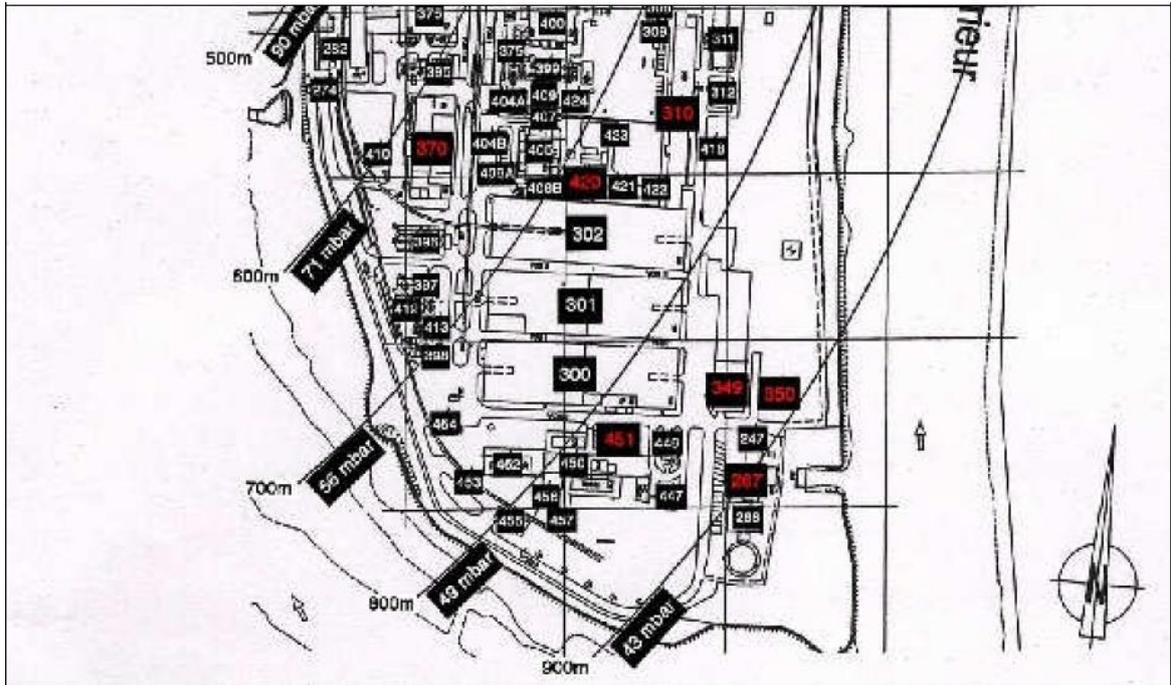
Anomalies de pression sur le sud de SNPE

Enfin le sud de l'usine est proche du club sportif L'escagarol , sur l'autre côté de la Garonne , qui a subi des dégâts par explosion des bâtiments vers l'extérieur .

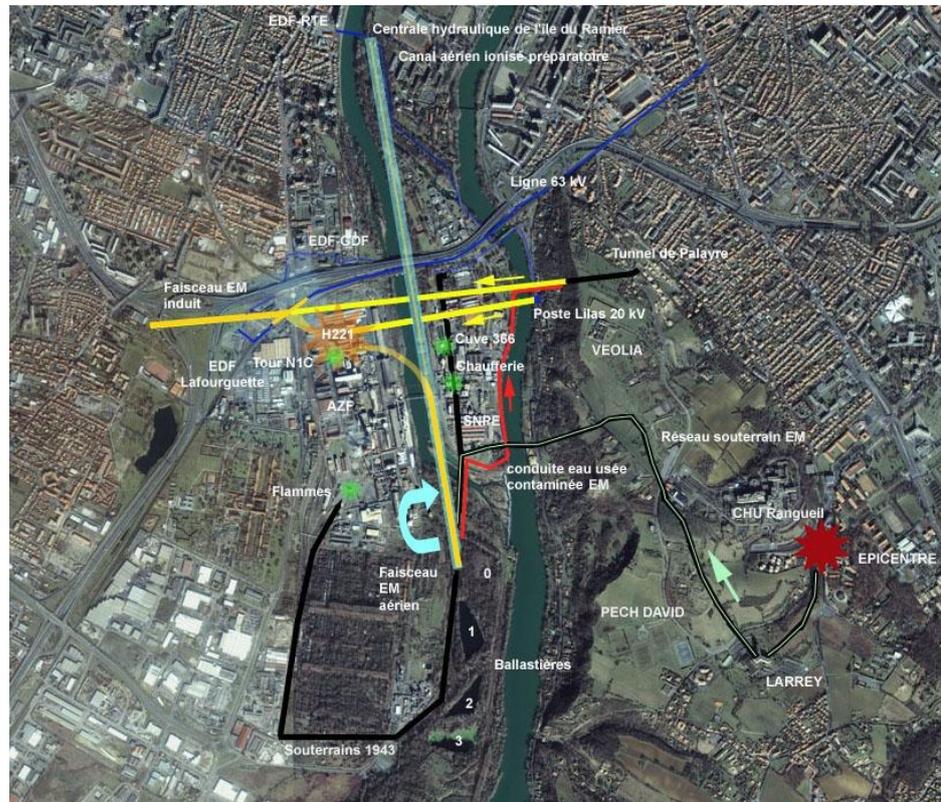
Souterrains sous SNPE

(Source Pierre GRESILLAUD)
