5. Les scellés du câble de la ligne 63 kV du Pont-des-Demoiselles sont des faux

- A 10h18'07, une des trois phases des câbles 63 kV de la ligne du Pont des Demoiselles a été rompue à 300 m du cratère, au dessus du pont de la voie ferrée enjambant la route d'Espagne.

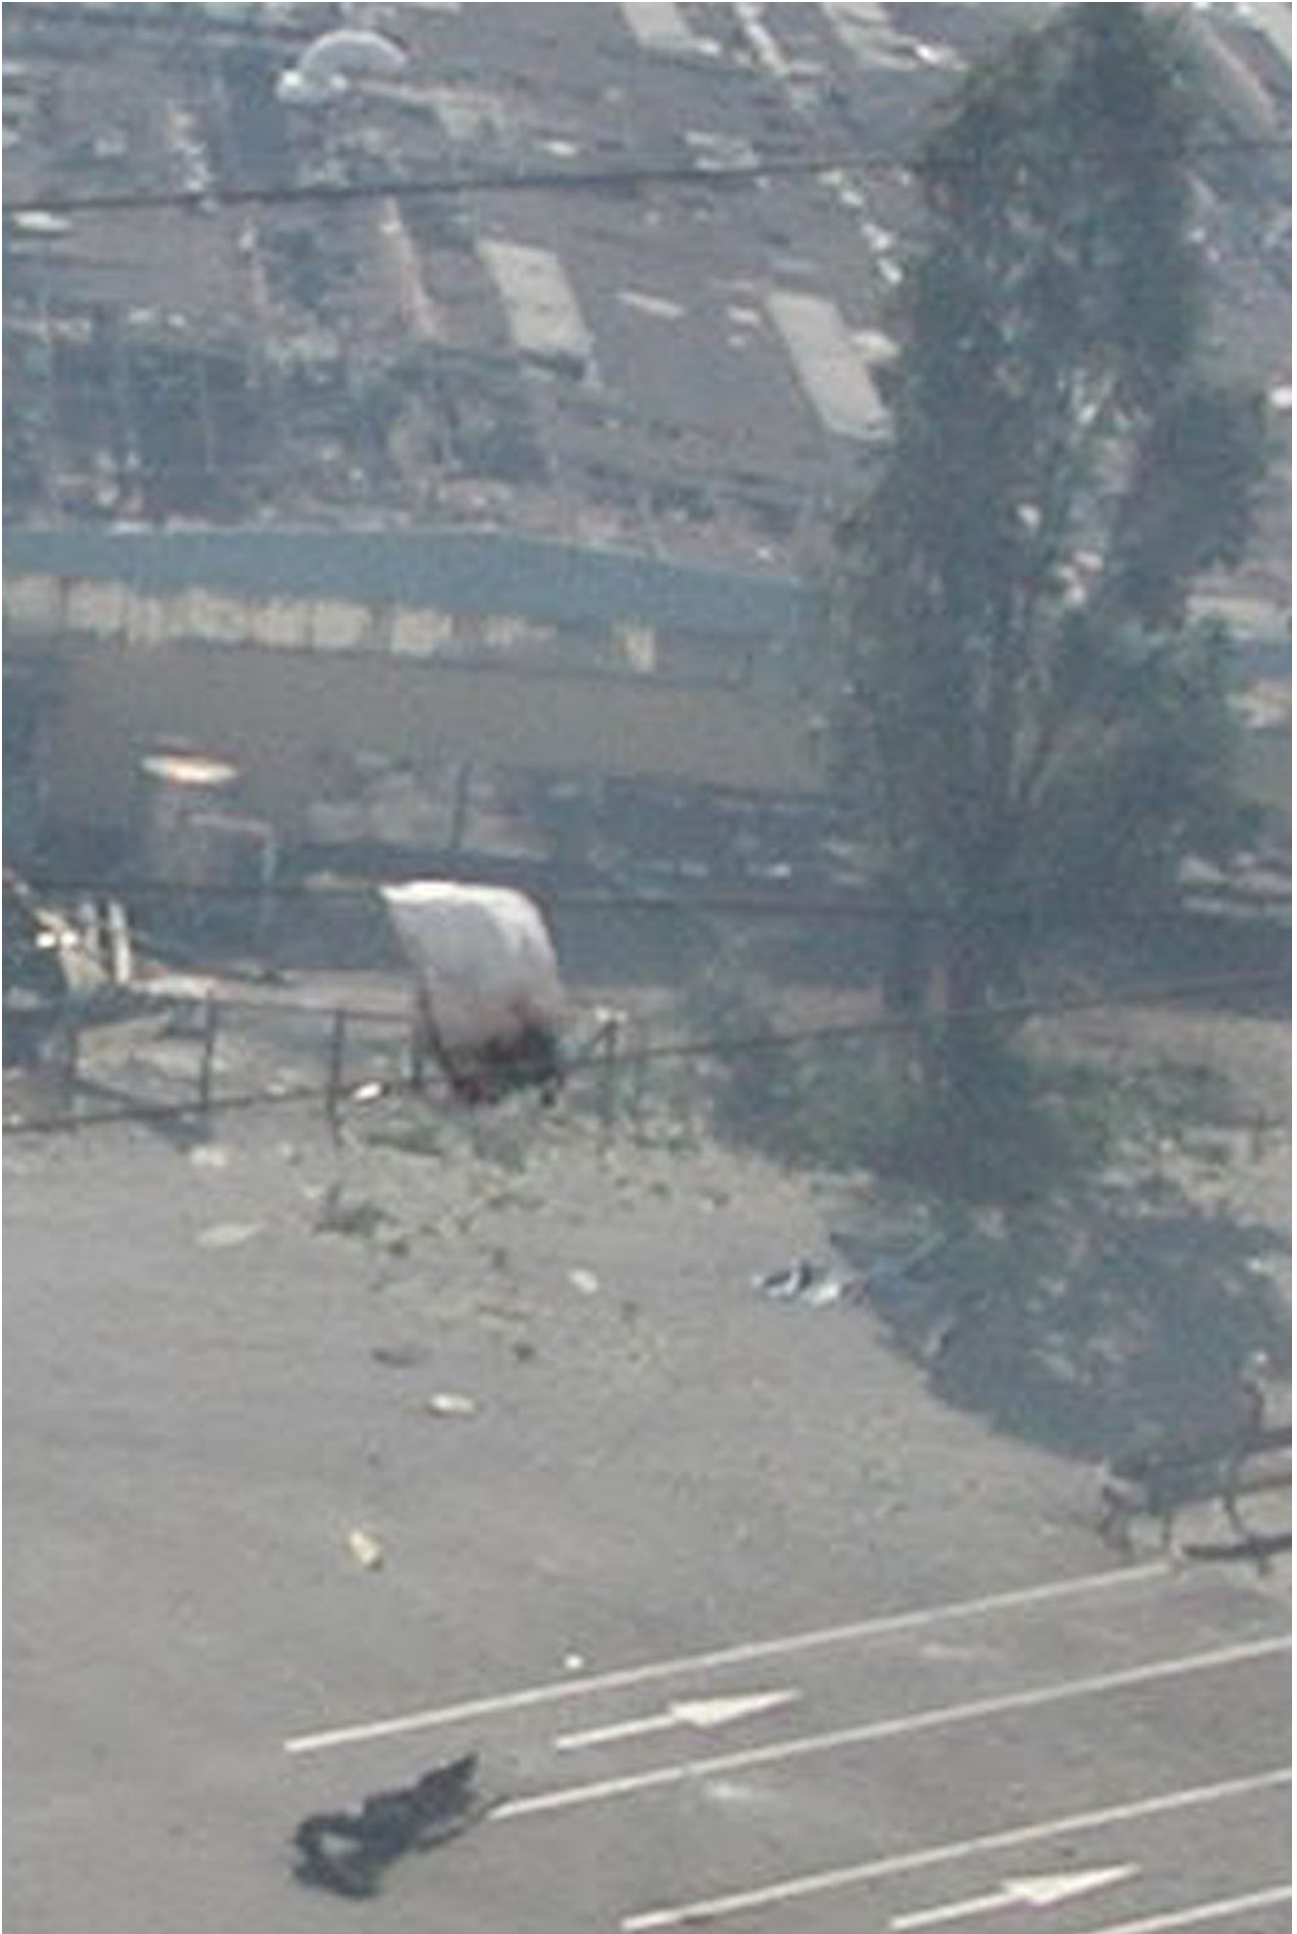
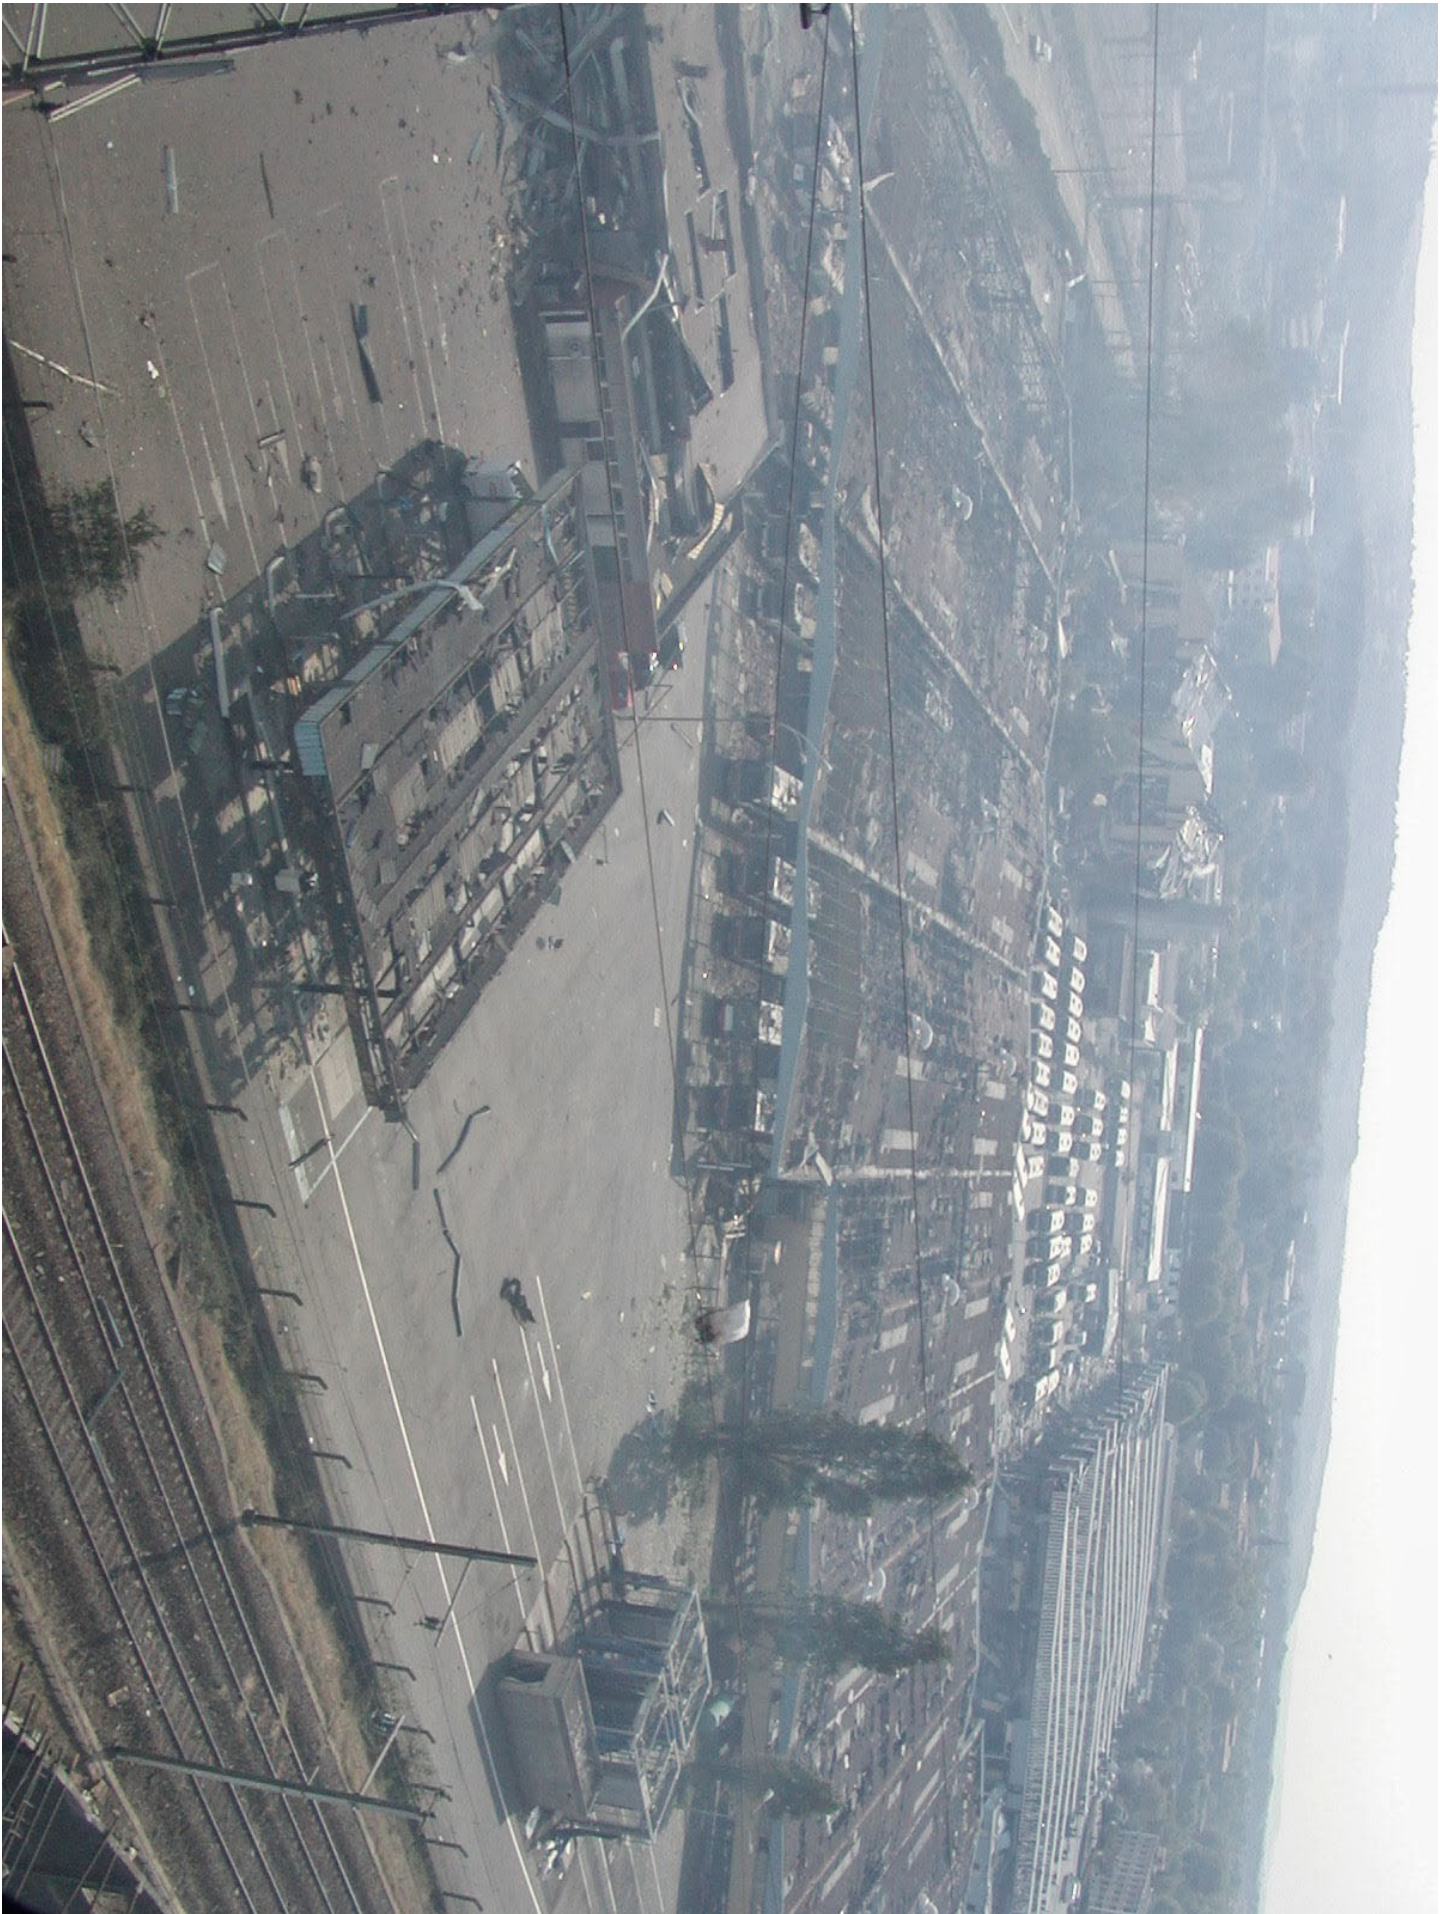
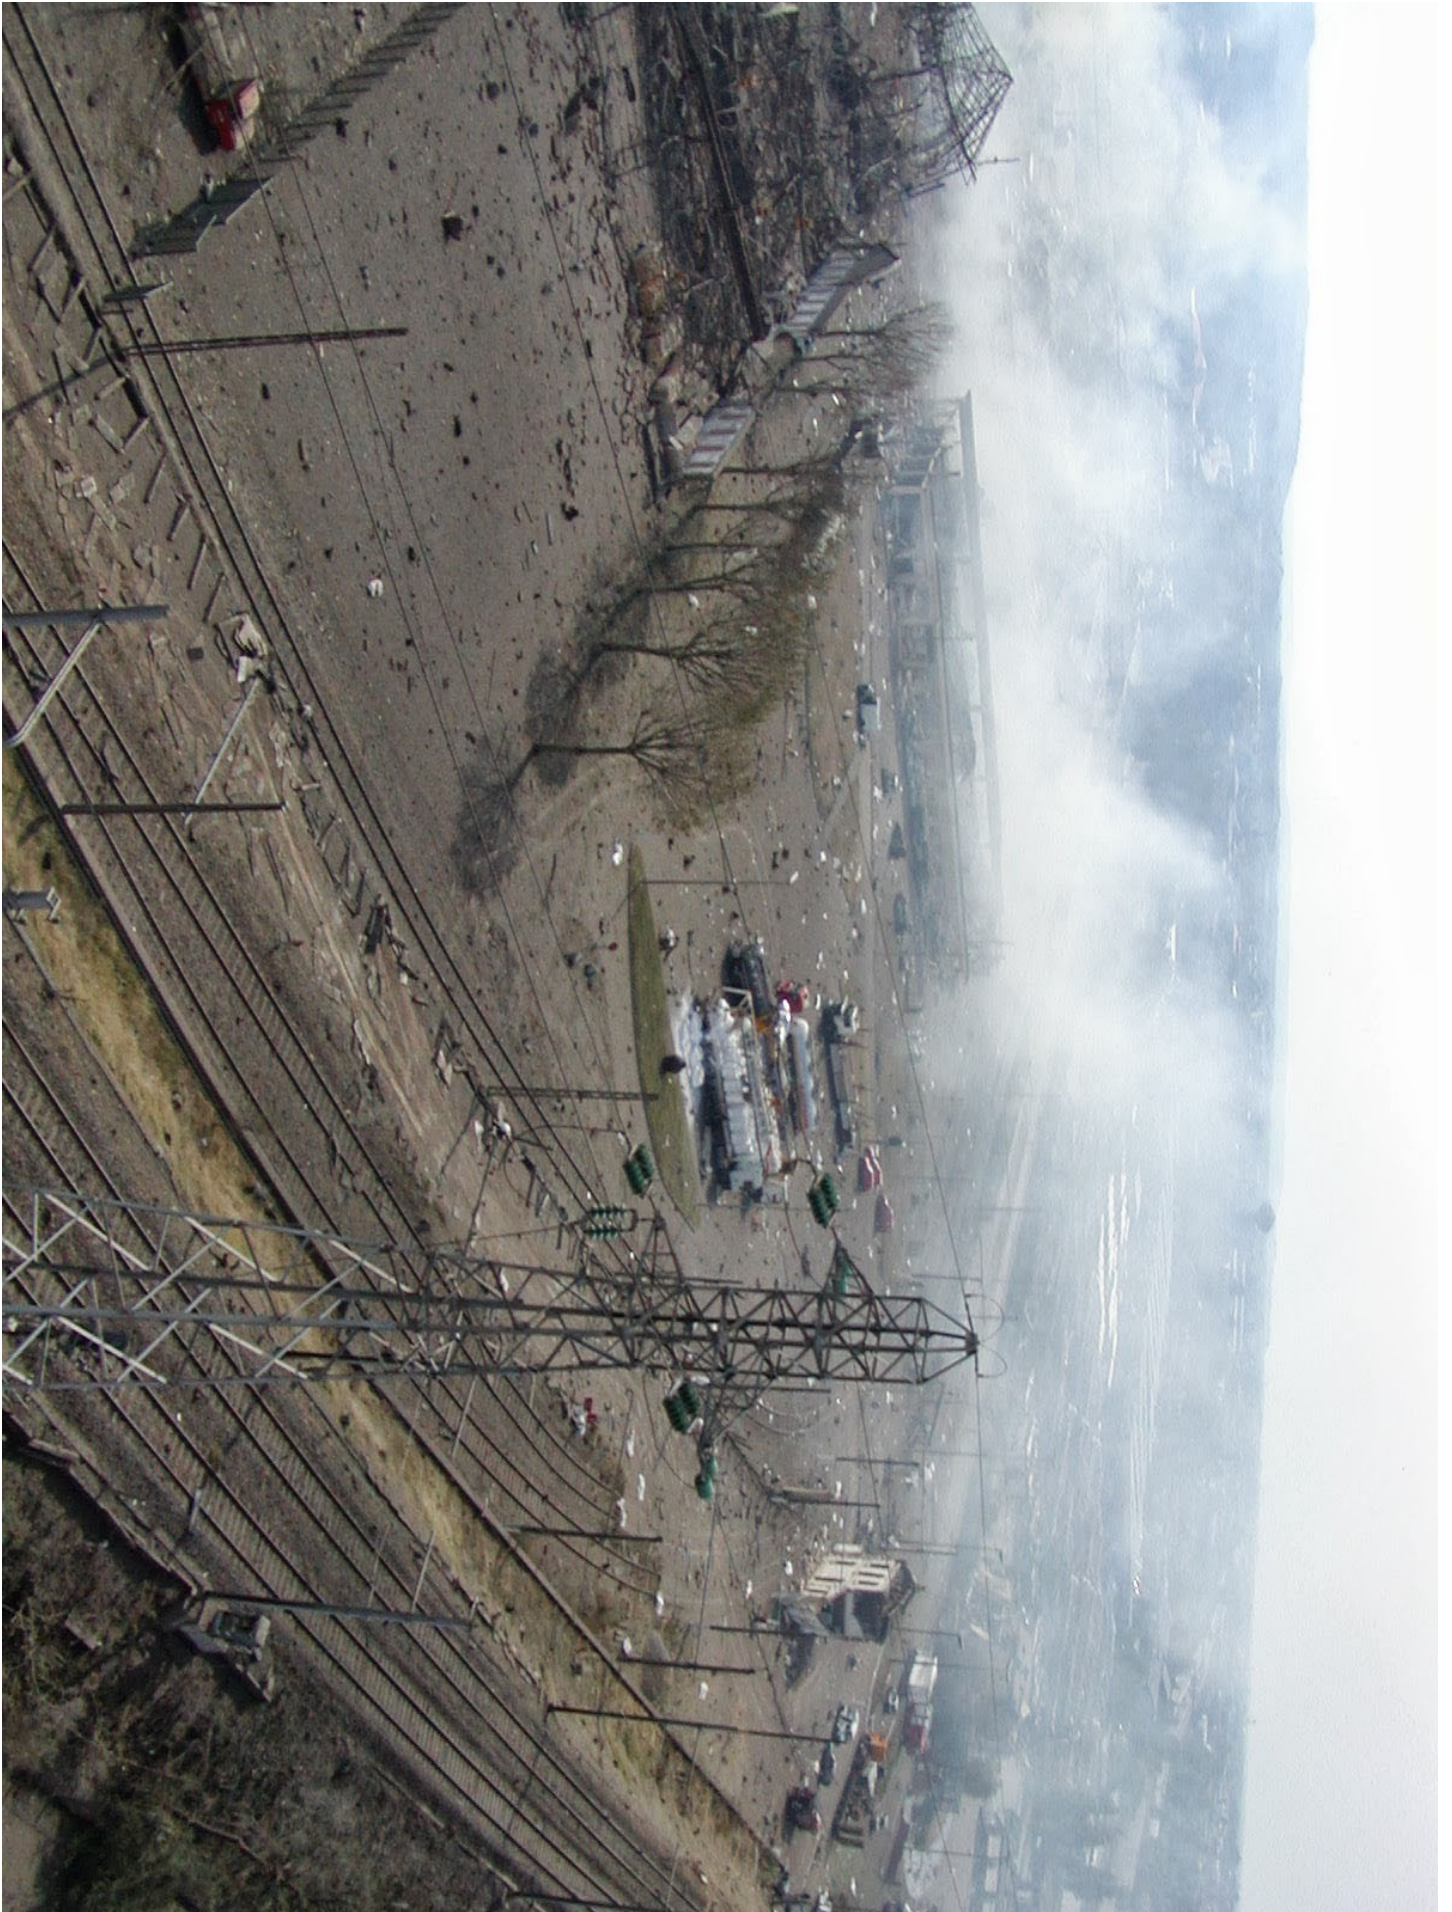
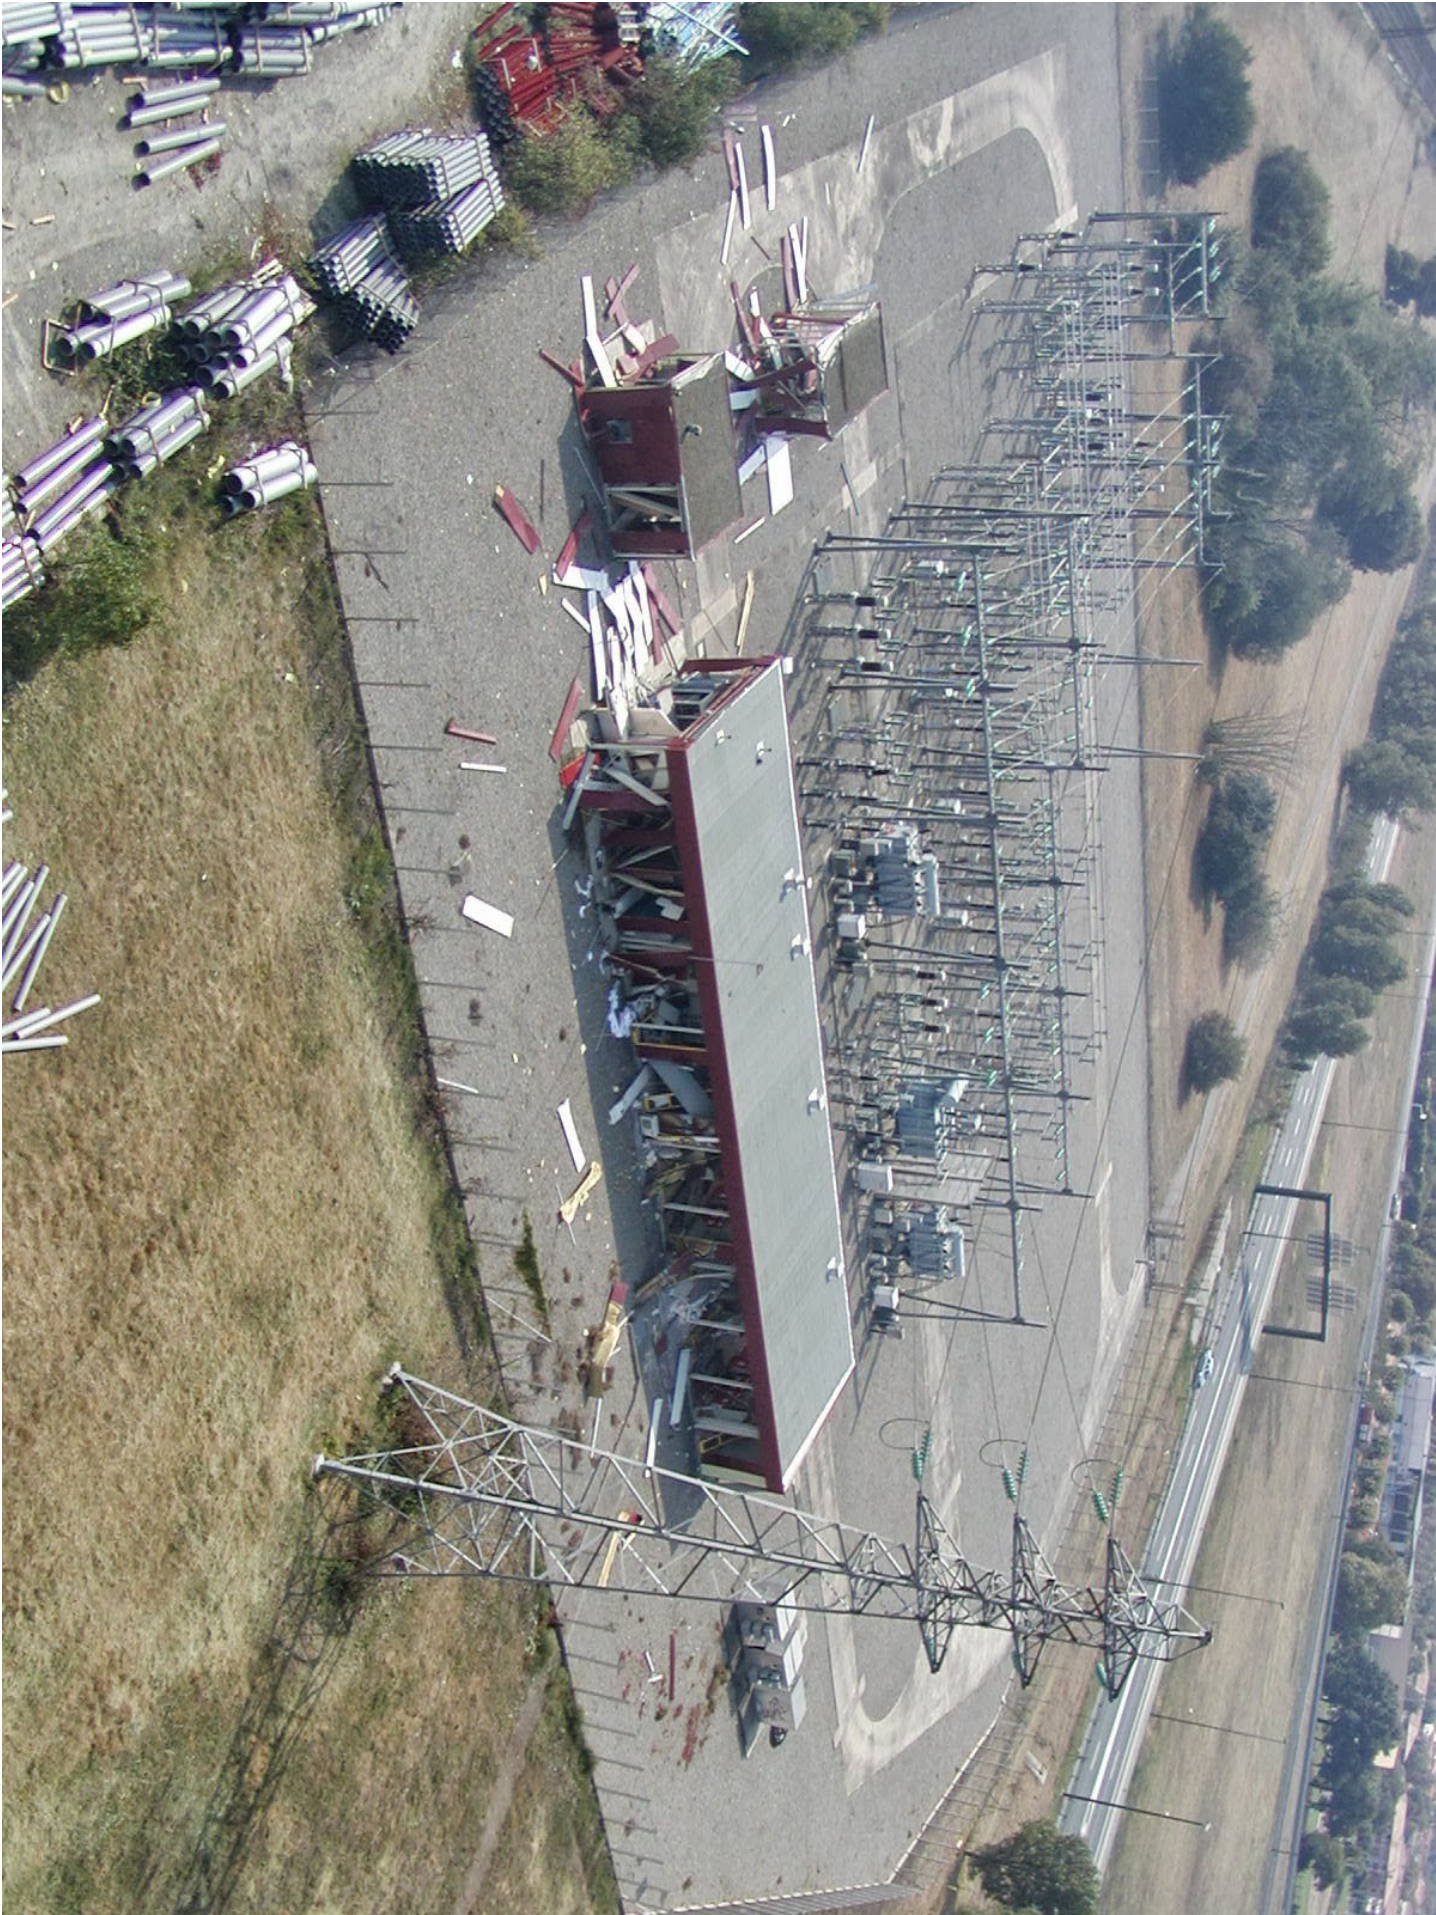
- Cité par moi, lors du procès en Appel le 15 décembre 2011, le responsable « équipling » d'EDF-RTE, Eric Gamard, a participé au premier vol de surveillance des lignes HT en hélicoptère d'EDF vers 13h le 21 septembre 2001 et a participé à la gestion du remplacement de ce câble 63 KV sectionné (**Annexe 16** : Photographies de M. Gamard du 21 septembre 2001, pièce D3516)

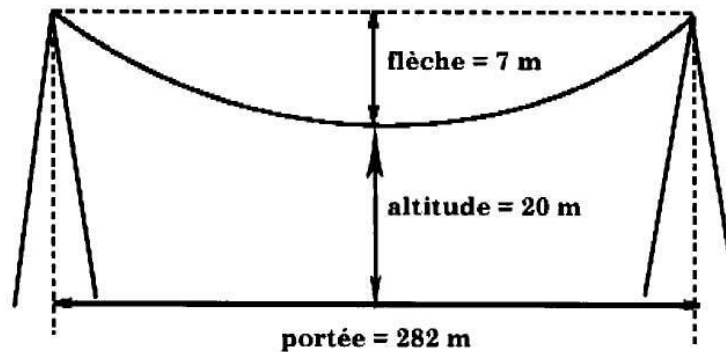
Le ventre du câble, sa partie la plus près du sol, est à une altitude relative de 20m.

La tension mécanique du câble, exercée lors de la mise en place de la ligne, est $T = 13000 \text{ N}$.

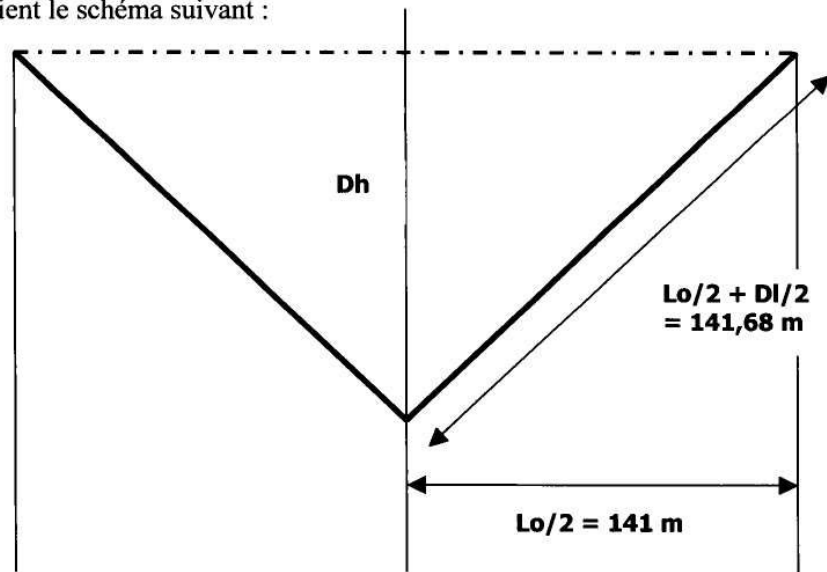
L'hypothèse d'horizontalité du câble permet de calculer approximativement l'abaissement D_h du câble lorsque la totalité de l'énergie cinétique de l'élément a été transférée au câble.

On obtient le schéma suivant :

$$Dh = ((Lo/2+Di/2)^2 - Lo/2^2)^{1/2} = 13,89 \text{ m}$$

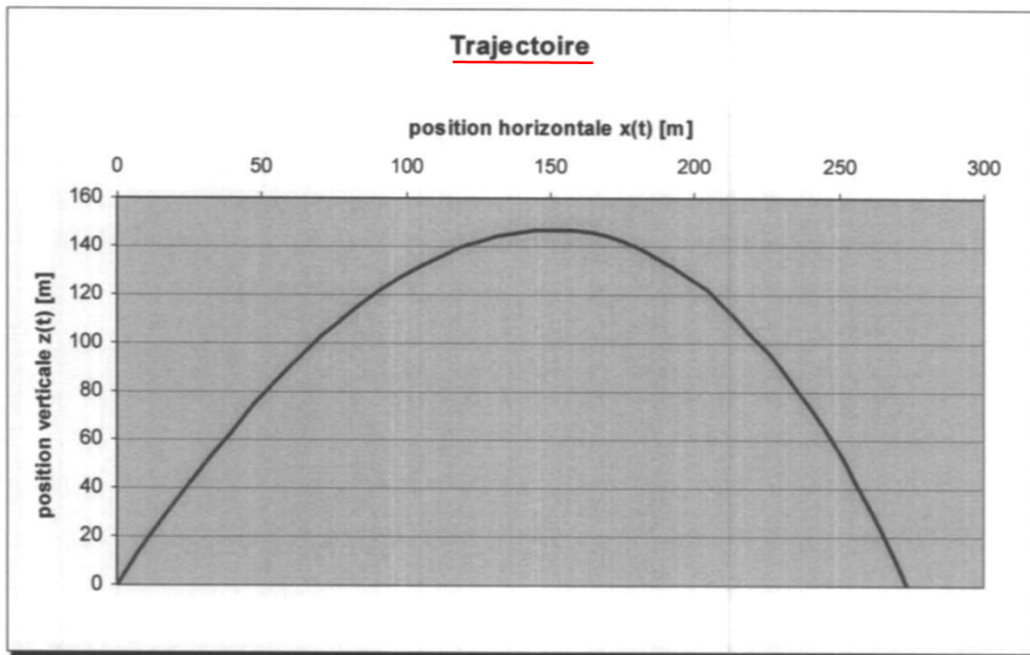
- un objet de masse 58 kg, doté d'une vitesse initiale de 71 m/s et d'un angle de départ de 62° atteint une portée de 265 m à une altitude de 19 m avec une vitesse résiduelle de 48 m/s,

Temps	Portée	Altitude	Vitesse horizontale	Vitesse verticale	Angle de chute	Vitesse impact
0,0000	0,0000	0,0000	33,3325	62,6893	62,0	71
0,5000	16,2352	28,0815	32,4704	56,1630	60,0	64,8738173
1,0000	32,0506	52,9843	31,6307	49,8055	57,6	59,0007555
1,5000	47,4569	74,7905	30,8126	43,6124	54,8	53,3991018
2,0000	62,4648	93,5802	30,0158	37,5795	51,4	48,0954001
2,5000	77,0845	109,4316	29,2395	31,7026	47,3	43,1277877
3,0000	91,3262	122,4204	28,4833	25,9778	42,4	38,5505144
3,5000	105,1995	132,6209	27,7467	20,4009	36,3	34,4394361
4,0000	118,7140	140,1051	27,0291	14,9683	29,0	30,8969463
4,5000	131,8791	144,9431	26,3301	9,6762	20,2	28,0517443
5,0000	144,7036	147,2036	25,6491	4,5209	10,0	26,0444895
5,5000	157,1965	146,9531	24,9858	-0,5010	-1,1	24,9907861
6,0000	169,3663	144,2566	24,3396	-5,3930	-12,5	24,9298986
6,5000	181,2213	139,1773	23,7101	-10,1585	-23,2	25,7946756
7,0000	192,7698	131,7769	23,0969	-14,8008	-32,7	27,4323153

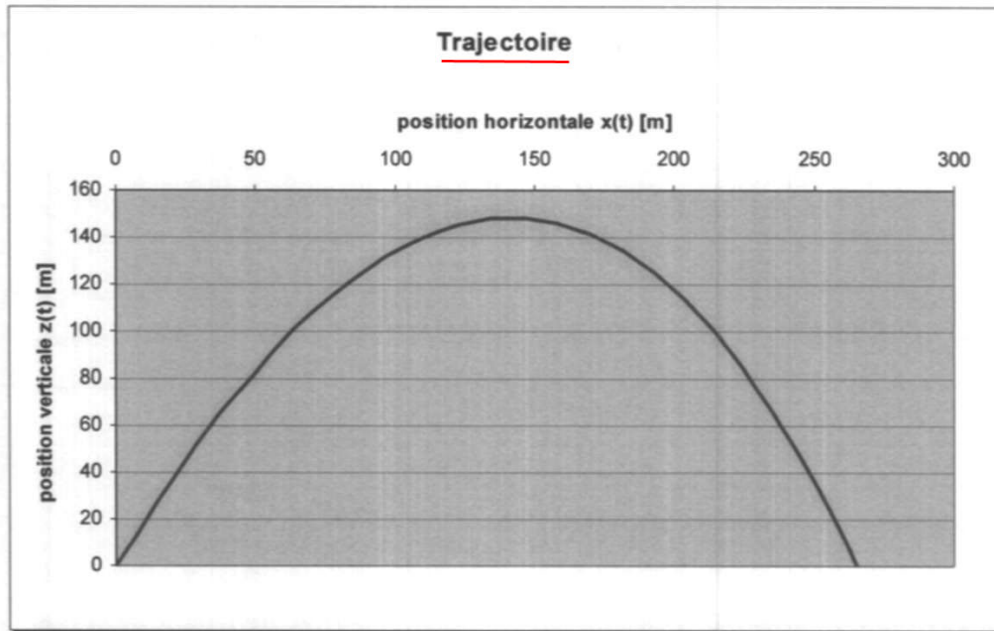
- un objet de masse 80 kg, doté d'une vitesse initiale de 68 m/s et d'un angle de départ de 64° atteint une portée de 256 m à une altitude de 23 m avec une vitesse résiduelle de 49 m/s,

Temps	Portée	Altitude	Vitesse horizontale	Vitesse verticale	Angle de chute	Vitesse impact
0,0000	0,0000	0,0000	29,8092	61,1180	64,0	68
0,5000	14,6252	27,5335	29,2503	55,0670	62,0	62,3535004
1,0000	28,9761	52,0983	28,7019	49,1295	59,7	56,8991013
1,5000	43,0579	73,7500	28,1637	43,3033	57,0	51,6563115
2,0000	56,8758	92,5432	27,6356	37,5864	53,7	46,6526191
2,5000	70,4345	108,5315	27,1175	31,9767	49,7	41,9268938
3,0000	83,7390	121,7675	26,6090	26,4721	44,9	37,5341466
3,5000	96,7941	132,3029	26,1101	21,0707	38,9	33,5516603
4,0000	109,6043	140,1883	25,6205	15,7707	31,6	30,0853132
4,5000	122,1744	145,4732	25,1402	10,5700	22,8	27,2718094
5,0000	134,5088	148,2066	24,6688	5,4668	12,5	25,2672551
5,5000	146,6119	148,4363	24,2062	0,4593	1,1	24,2105916
6,0000	158,4881	146,2091	23,7524	-4,4543	-10,6	24,1664233
6,5000	170,1416	141,5712	23,3070	-9,2758	-21,7	25,0850033
7,0000	181,5766	134,5678	22,8700	-14,0069	-31,5	26,8184639
