>>> III - DATATION DE L'EXPLOSION DU HANGAR 221

13. Trace sombre de 40 m de long au Nord-Ouest du cratère inexplicée.

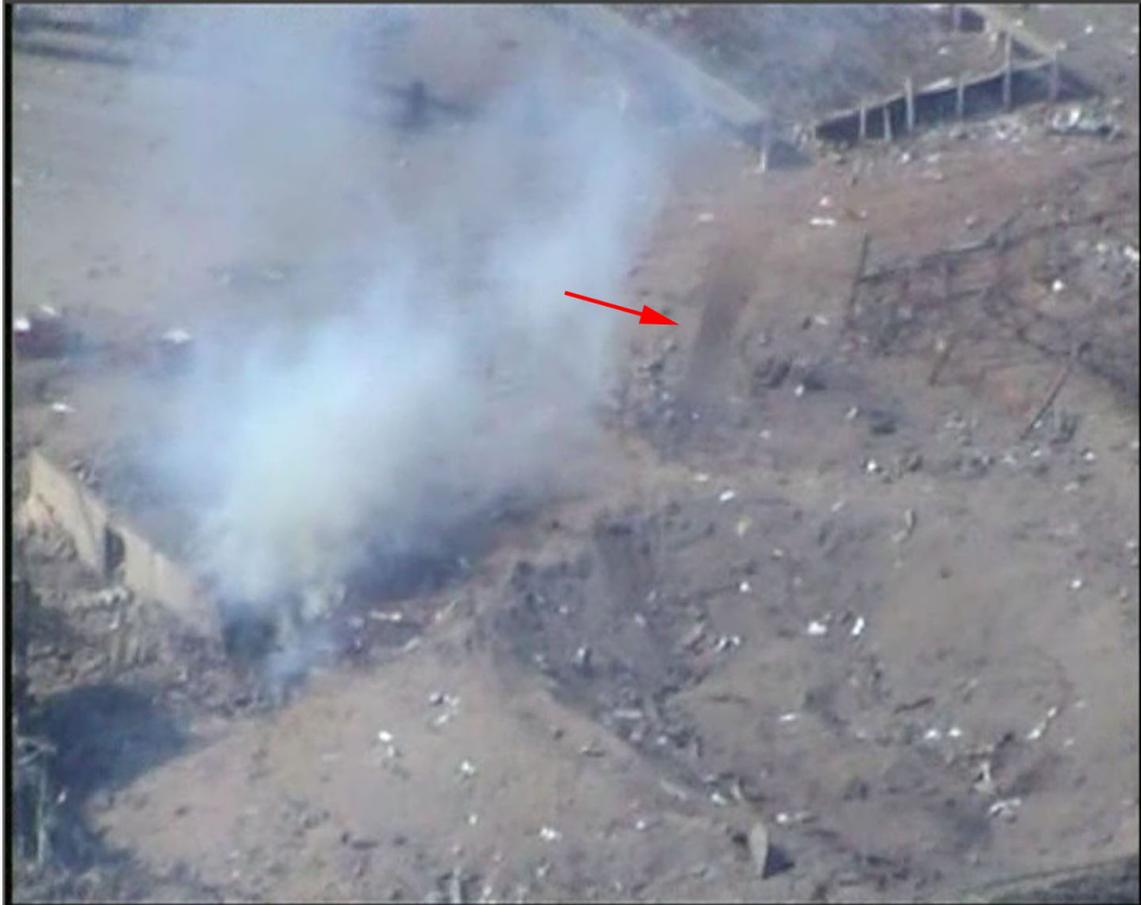
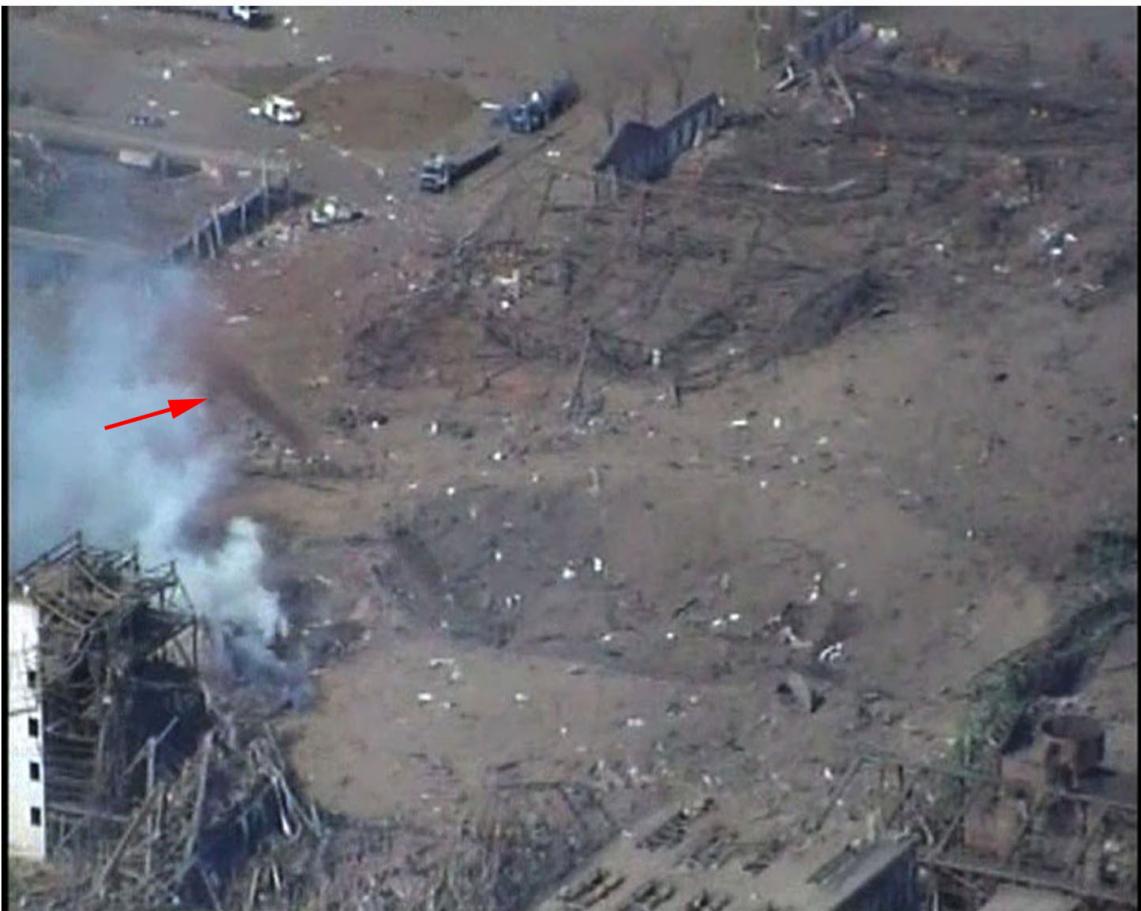
- La vidéo et les photographies de la gendarmerie prises vers 13H le 21 septembre 2001 montrent une trace sombre légèrement évasée sur près de 40 m de longueur et 1 à 2 m de largeur au Nord-Ouest du cratère (**Annexe 61**).

- Ces images de la vidéo étaient disponibles dès le 21 septembre 2001 auprès des chaînes de télévision qui les ont en partie montrées. Nous avons pu obtenir ces images dès 2007 auprès de M6-Toulouse.

- Ces images de la gendarmerie n'ont été réclamées par le SRPJ qu'en février 2004 (pièce D5777 p2, **Annexe 64**) mais elles n'ont jamais été exploitées par les experts malgré la présence de cette trace inexplicée.

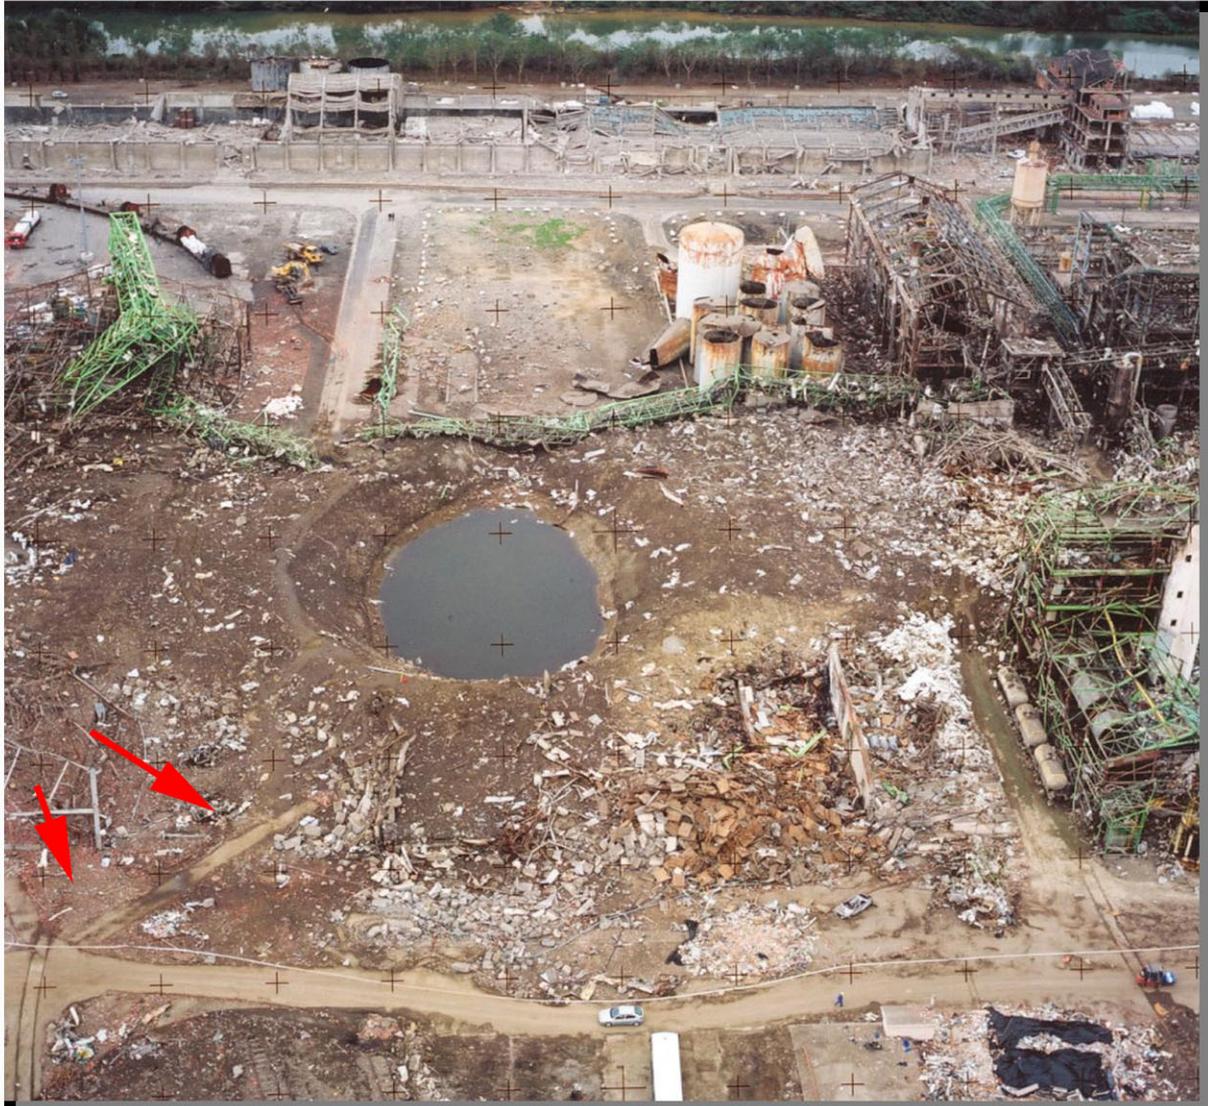
Chemin de déblaiement à la place de la trace sombre

- Un chemin de déblaiement a été créé très rapidement à son emplacement exact et de façon inexplicée. Il est visible sur les photographies aériennes du 27 septembre 2001 de la ville de Toulouse et les rapports des experts (**Annexe 62**).

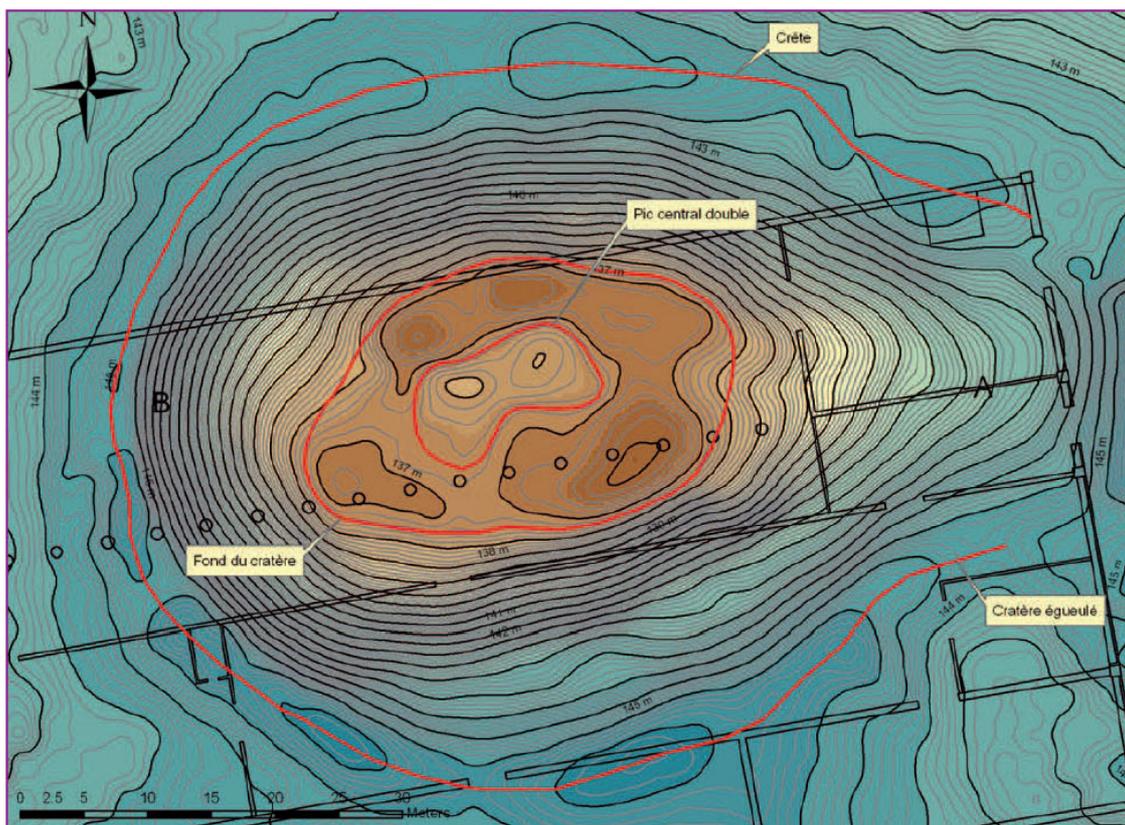
Figure 11. Représentation en courbes de niveau, avec les traits morphologiques principaux.

Des phénomènes tardifs équivalents ont été observés sur le flanc externe occidental du cratère avec notamment un large sillon de 29 m de long, 3 mètre de large et environ 0,5 à 1 mètre de profondeur qui a été creusé dans les éjectas de l'explosion. Cette trace a été longuement interprétée dans la presse comme "la trace noire" liée à des phénomènes divers (électromagnétiques, électriques, etc). Par ailleurs, la cartographie précise du cratère a permis de calculer avec une meilleure précision le volume du cratère. D'après les calculs présentés ici, ce volume serait de 7365 m³ au lieu de 8770 m³ comme cela avait été estimé initialement. Finalement, il est évident que la connaissance géométrique précise du

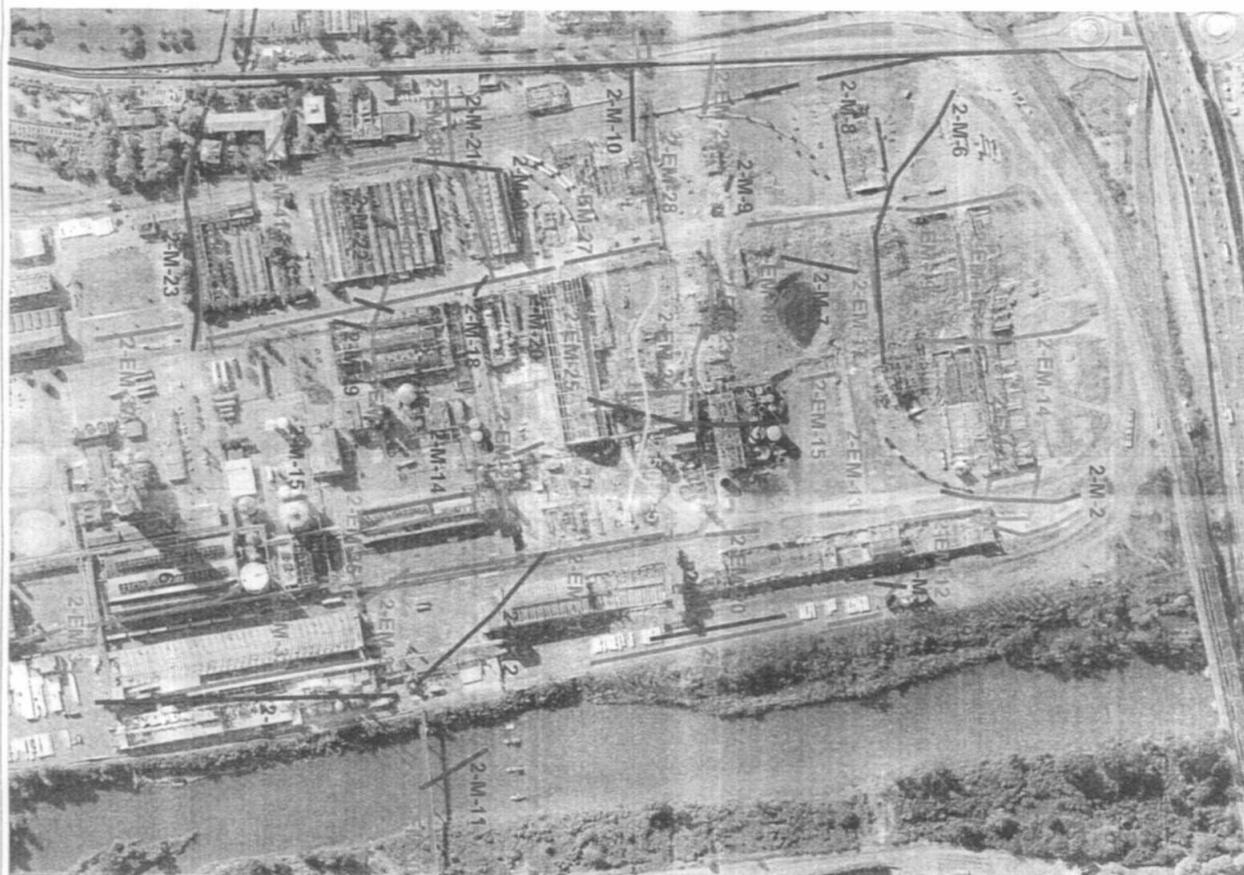
Pièce D4304 p50

Anomalies Magnétiques
Anomalies Electro-Magnétiques
Anomalies du champ magnétique 50Hz

EXTRAIT DE LA CARTE DES INTERPRETATIONS - No 2 sur 4
Echelle : 1/25000

- Cette trace se trouve non loin des anomalies magnétométriques relevées par le rapport de la société Bérengier du 26 décembre 2001 (pièces D1834 p11 et 23, **Annexe 65**) et confirmées par les expertises de la société Fugro de juin 2002 (pièces D4304 p50, **Annexe 66**).
