PARTIE CIVILE : KATHLEEN BAUX

PROCES AZF-TOULOUSE

9 février 2017

QUESTIONS AUX EXPERTS

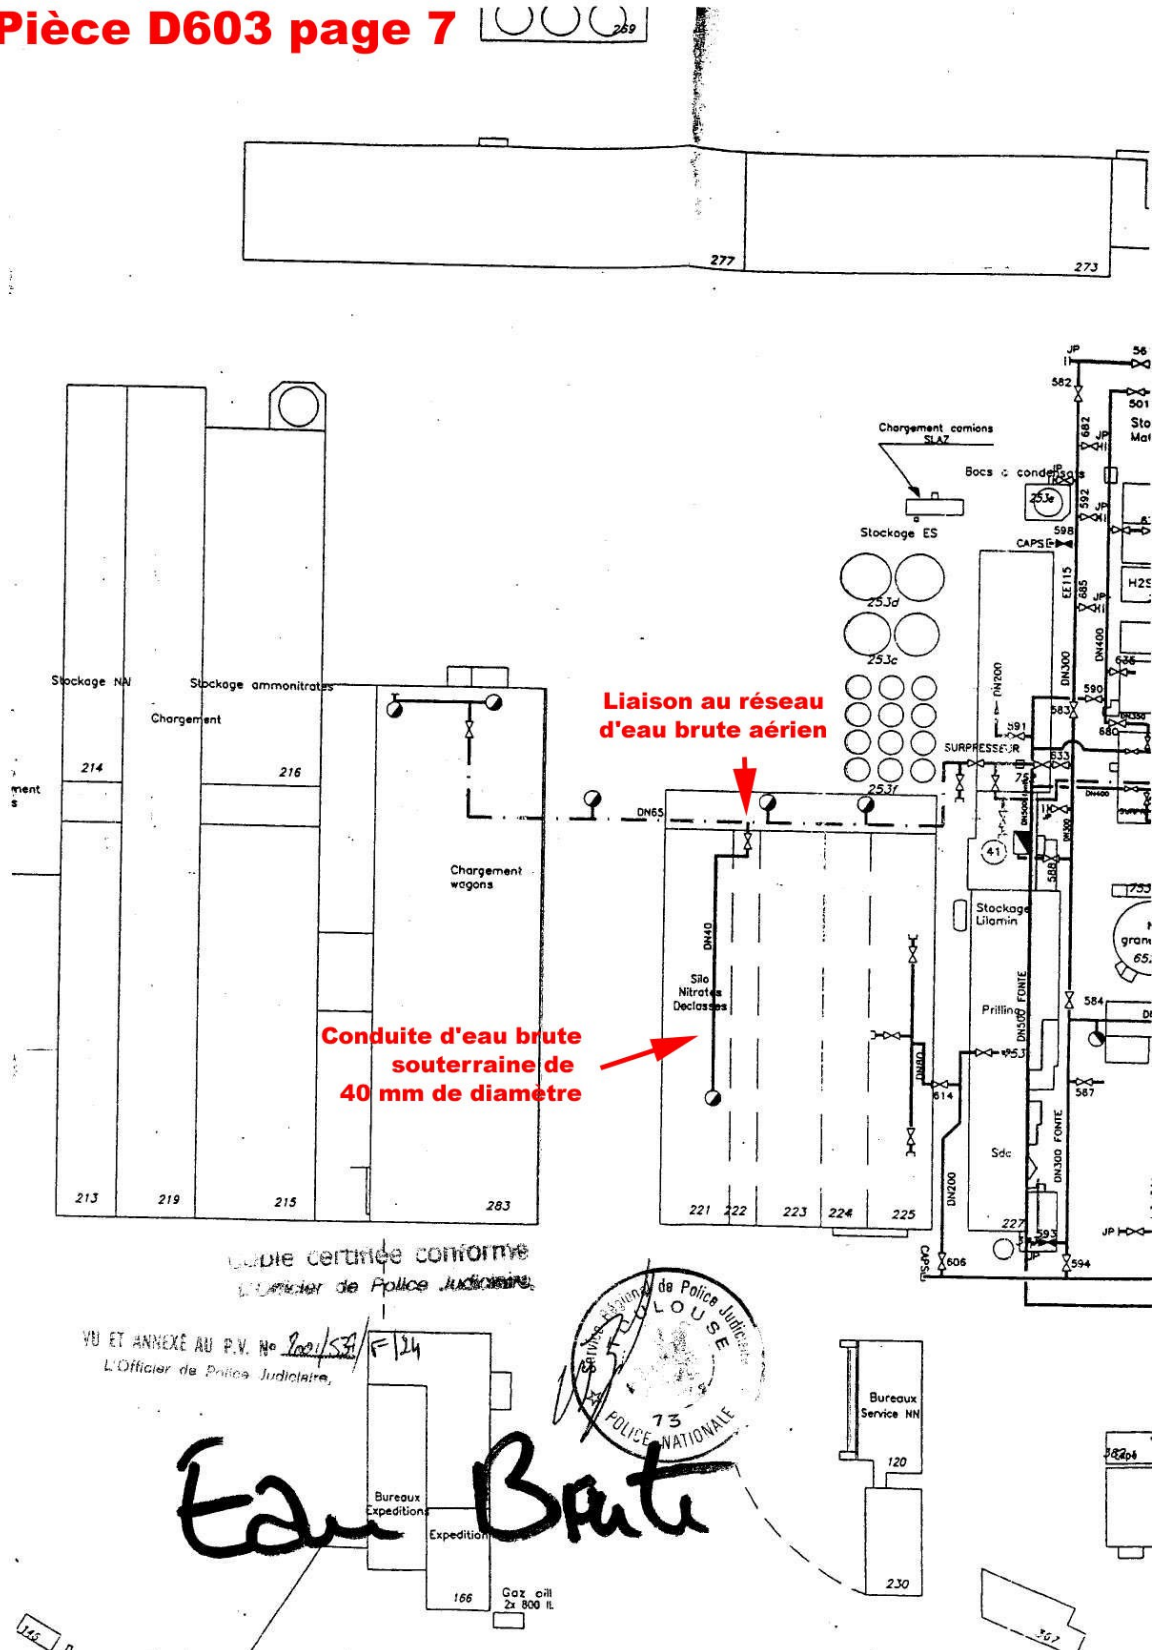
Pièce D603 page 7

Un extrait du plan du réseau d'eau brute d'AZF, pièce D603 p7, remis le 28 septembre 2001 au SRPJ par la société SAUR, montre la présence d'une conduite d'eau brute borgne de 40 mm de diamètre, longeant en souterrain l'axe central du tas d'ammonitrate du hangar 221. Cette conduite d'eau brute souterraine potentiellement conductrice est reliée sur le réseau d'eau brute aérien montant dans le transporteur (rampe verte) allant vers le bâtiment IO.

Ce plan a été reçu des cadres d'AZF, Gérard Félix et Michel Gaubert par les employés de la SAUR lors de travaux survenus 12 jours avant sur une fuite du réseau d'eau potable à l'Ouest des hangars 221 et 222. Ce plan tient compte des dernières modifications de 1997 de l'usine AZF (les bâtiments à l'Est du H221-225 ont été rasés). Ce plan a été daté par les experts en avril 2001 (pièce D5700).

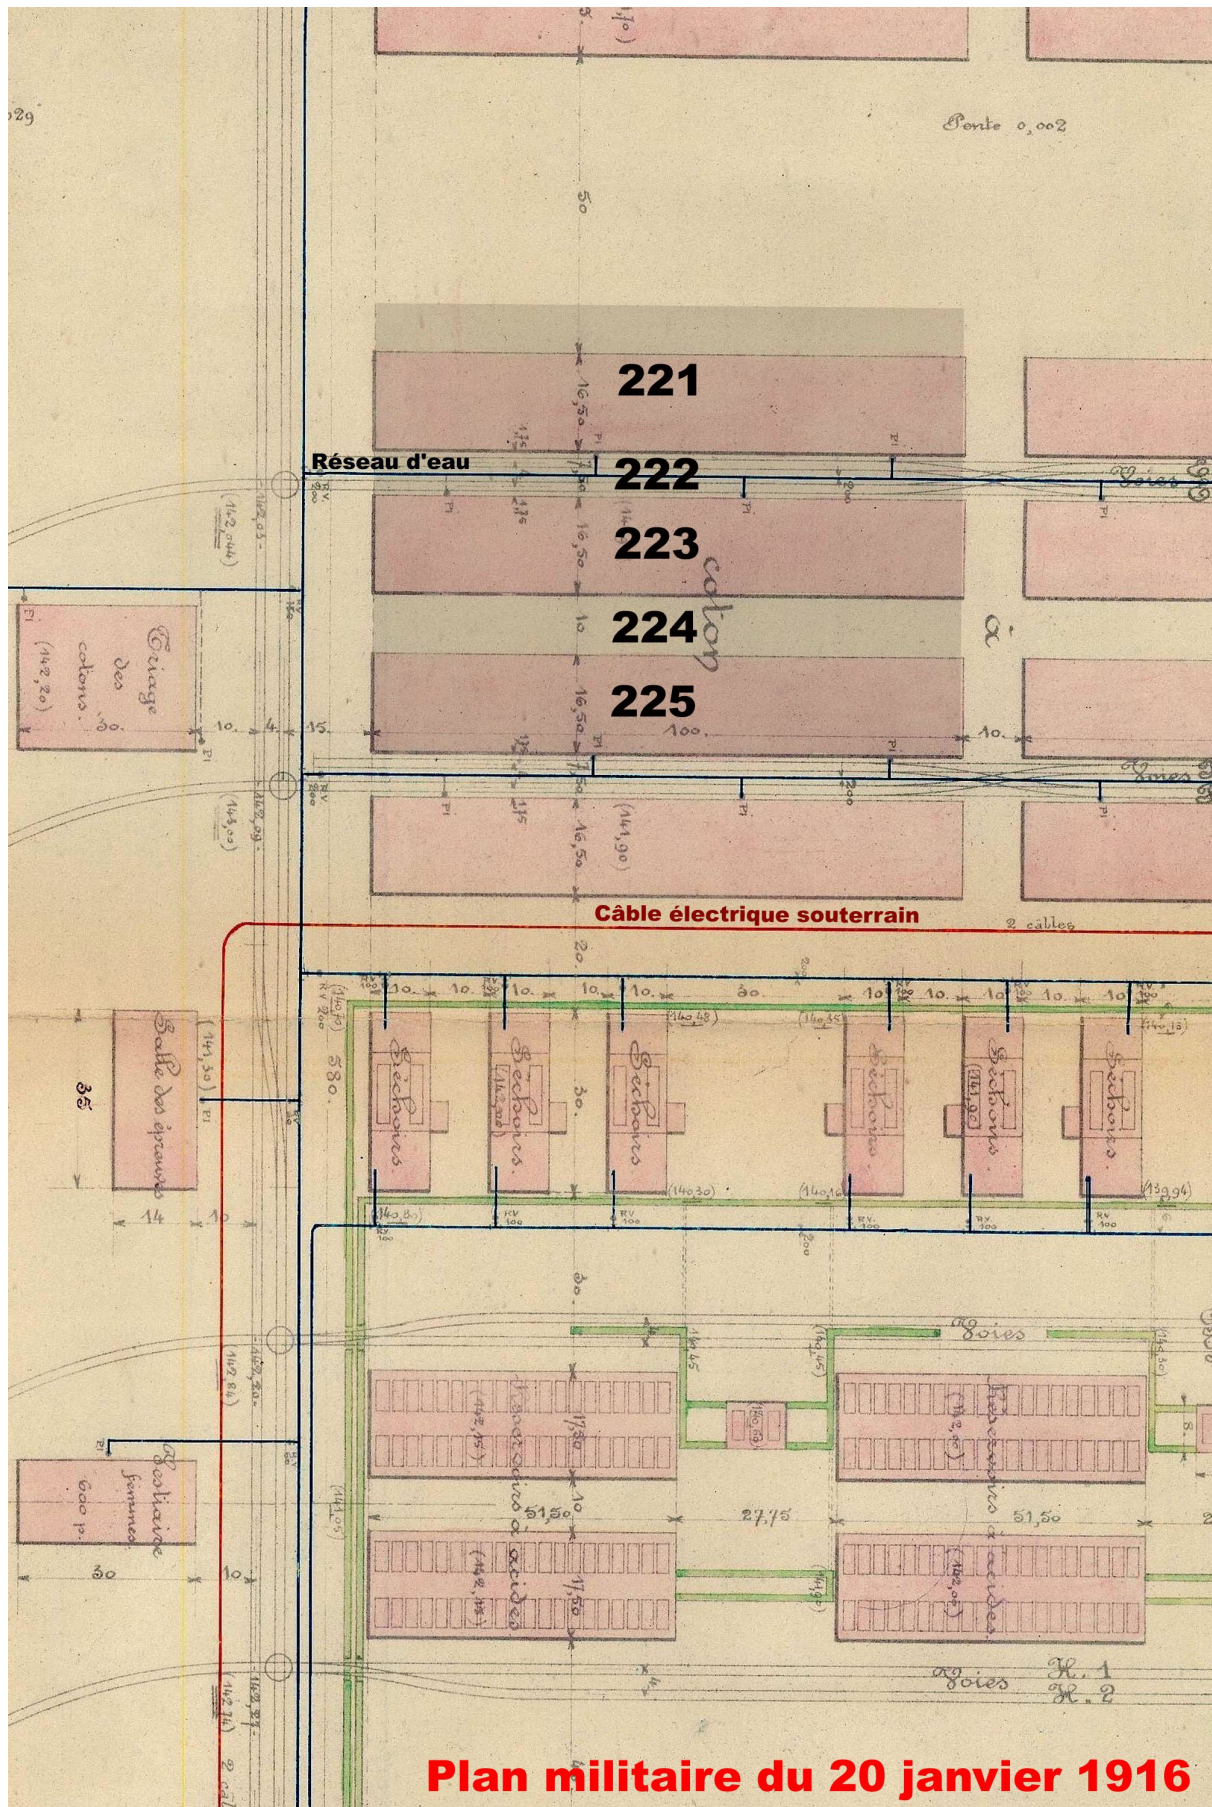
De plus, les documents des archives militaires que les deux experts n'ont pas consultés, montrent que des conduites d'eau souterraines étaient présentes en janvier 1916 au niveau du bâtiment 222 pleinement concerné par le cratère. Ces conduites se situent sous des voies ferrées qui sont elles-mêmes à 1,20 m sous le niveau des dalles des bâtiments 221 et 222 de 2001. Ces anciennes conduites étaient donc a priori à environ 2 m sous le plancher des bâtiments 221 et 222.

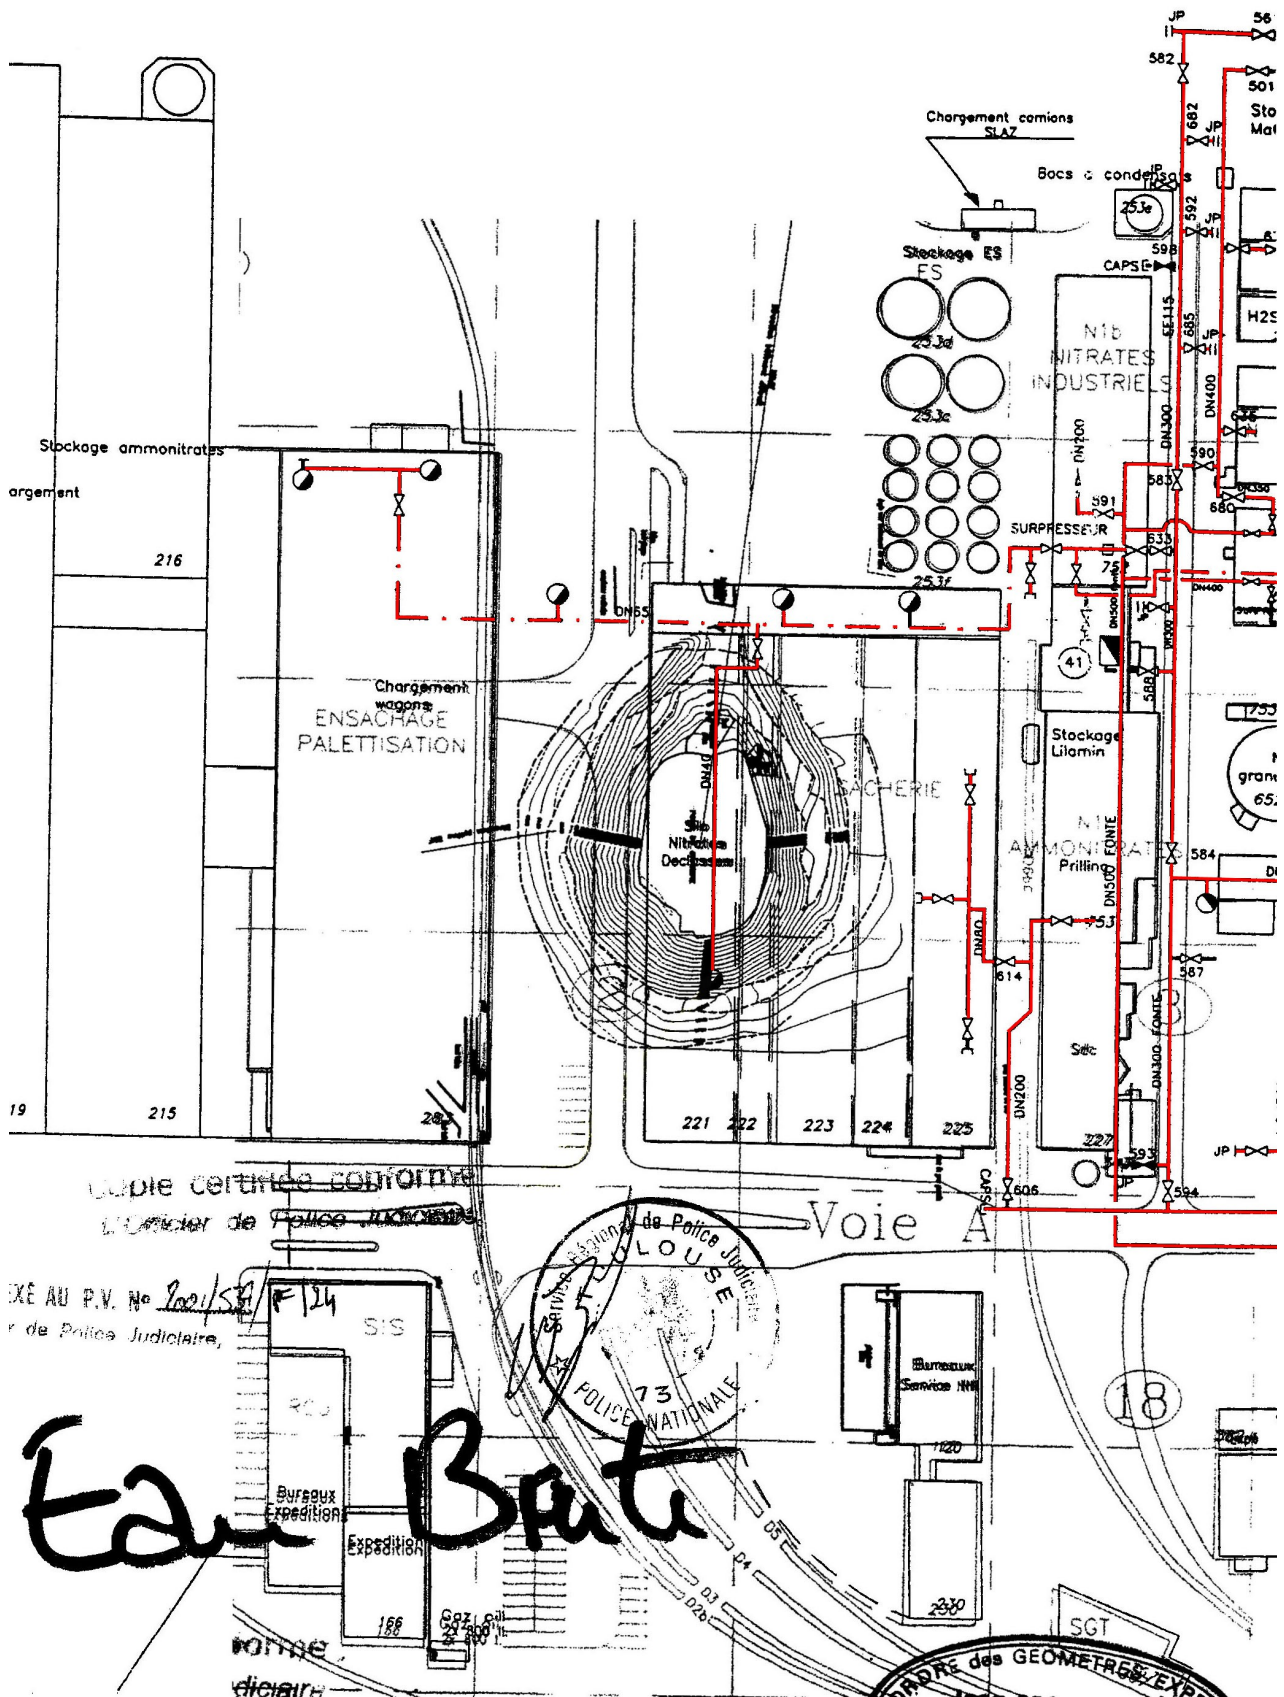
La topographie du cratère établie par l'expert Sompayrac montre que la conduite d'eau se trouvait dans l'axe central du cratère et donc dans l'axe du tas d'ammonitrate.

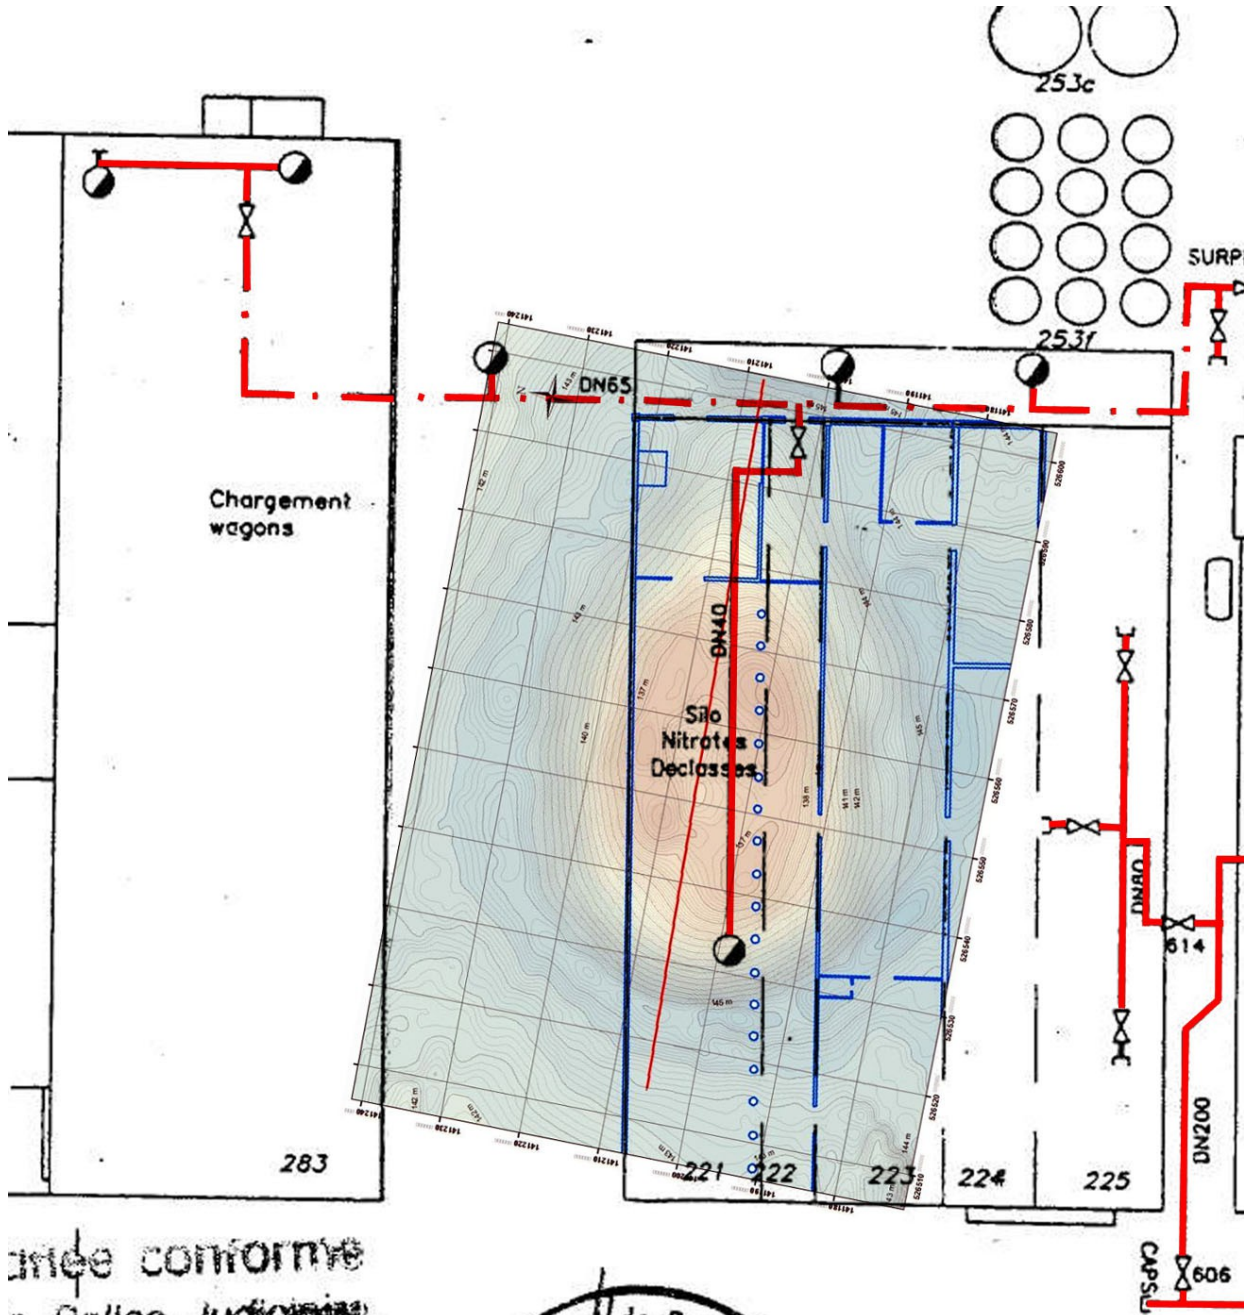
Il en est de même pour la topographie du cratère établie par la société ESIC et Michel Kasser introduite au dossier depuis 2009.

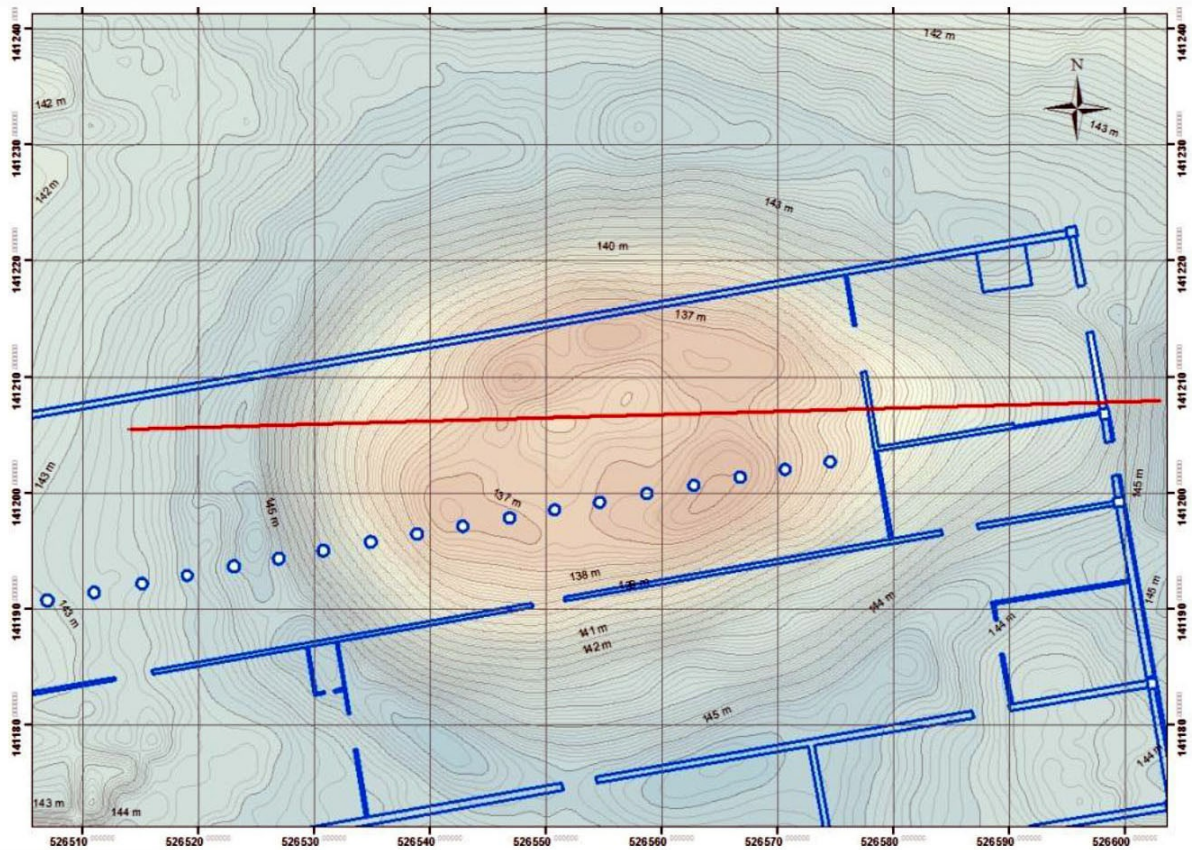
Topographie du cratère issue du rapport ESIC-IGN de Michel Kasser et introduite au dossier AZF lors du procès de 2009.

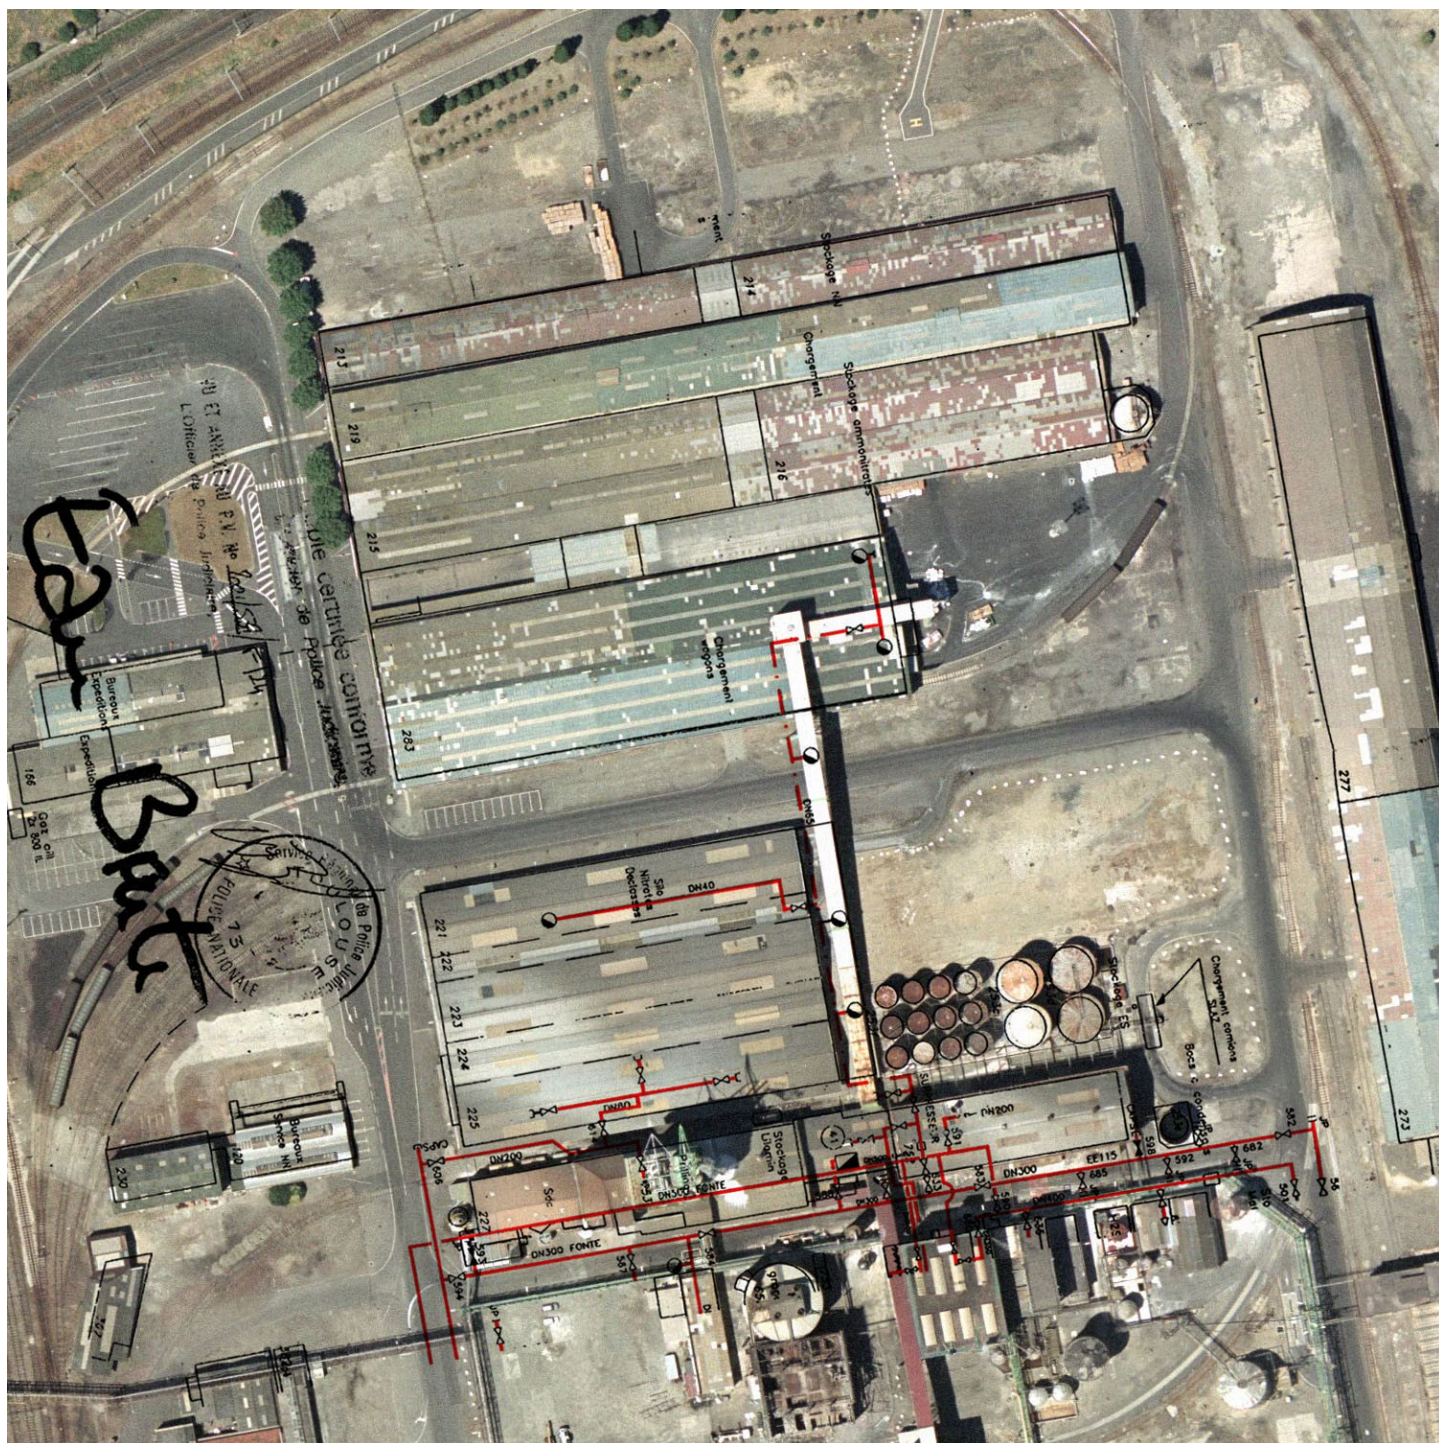
Superposition du plan du réseau, pièce D603, remis le 28 septembre 2001 par la SAUR, avec la photographie aérienne Aéroscan de Juillet 2001.

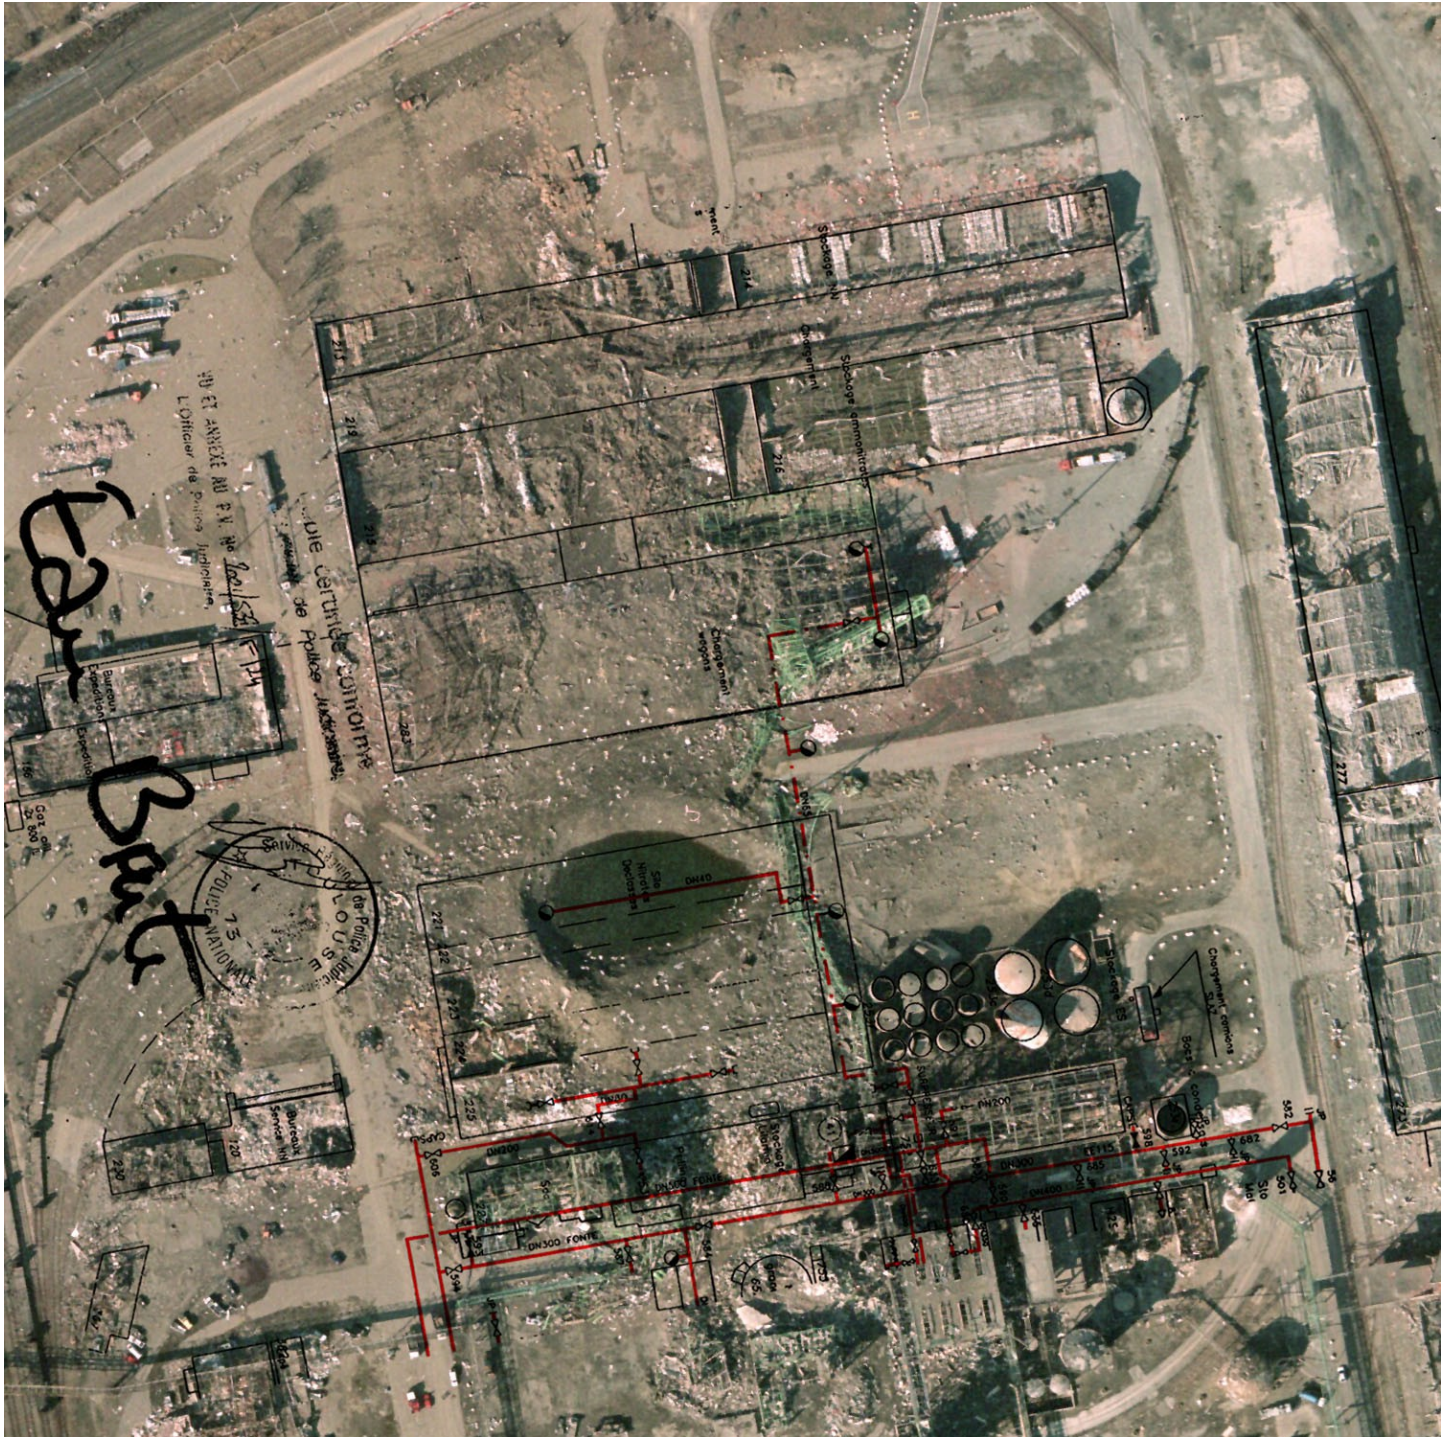
Superposition du plan du réseau d'eau brute, pièce D603, remis le 28 septembre 2001, avec la photographie aérienne Aéroscaan, du 27 septembre 2001. Vue la position de cette conduite d'eau souterraine au cœur de la source explosive, il est difficile de concevoir que des morceaux significatifs aient pu demeurer en place.
