Visite sur le terrain de l'AFPA (secteur de Bordelongue) par la Commission d'Enquête (J.Domenech, accompagné de J. Palluel et G. Chaumerliac)

D2729 p10 - Bardages de la tour de Prilling à l'AFPA

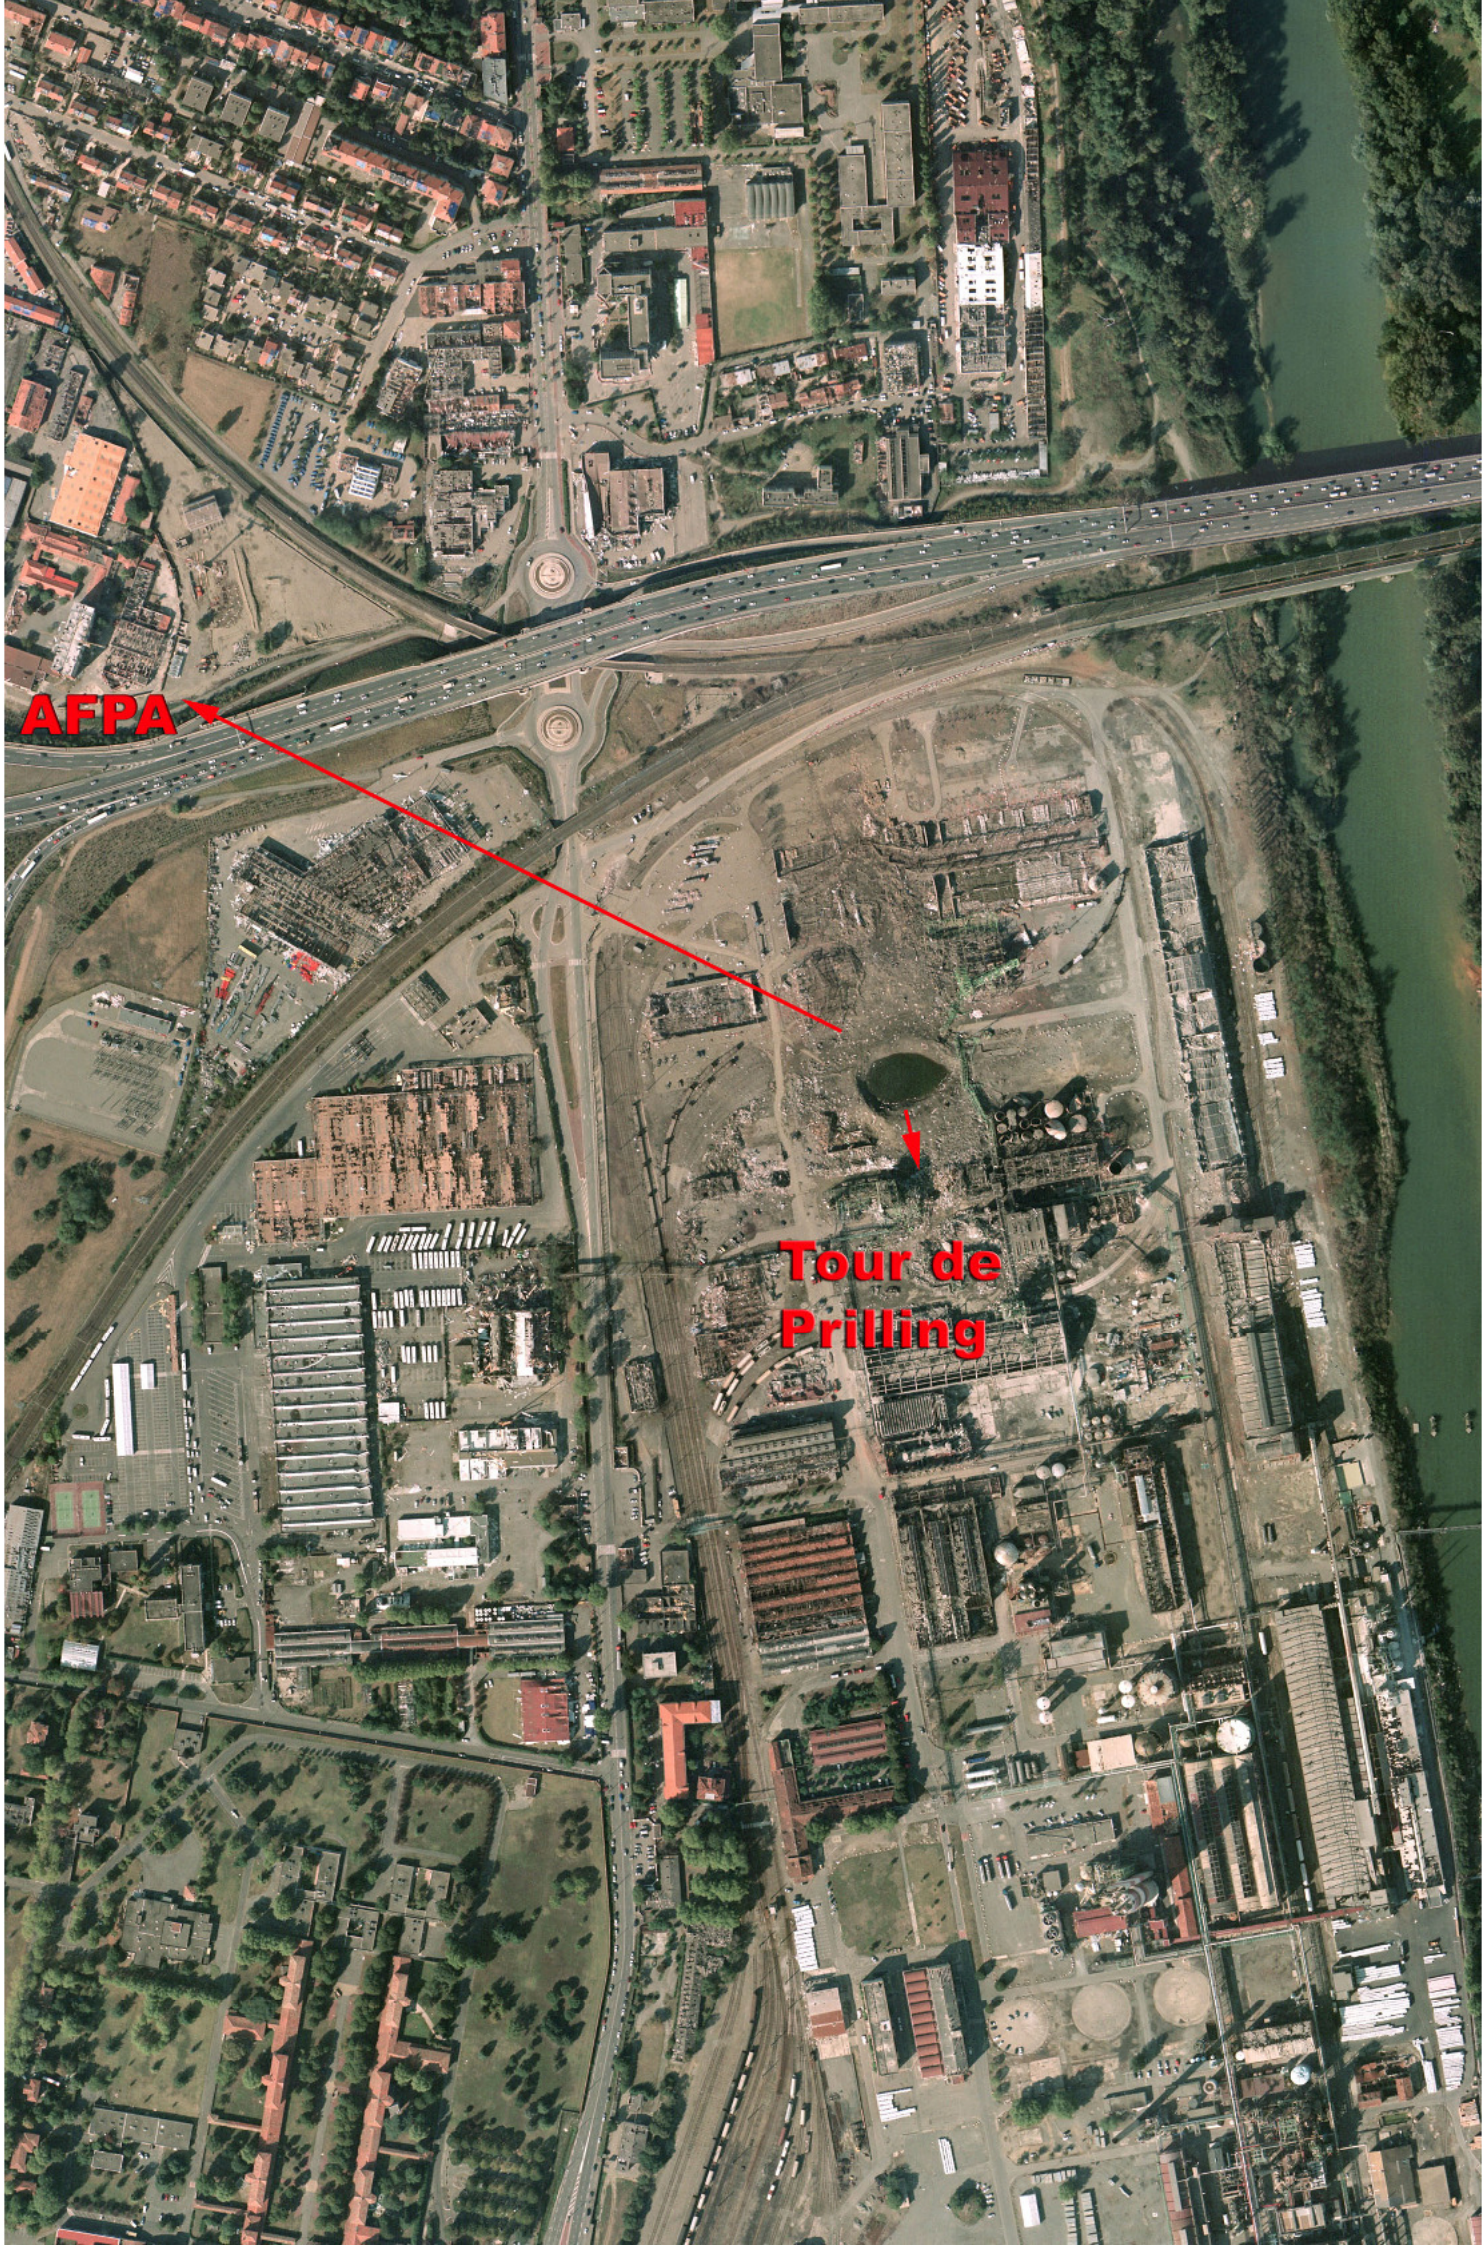
- * Des morceaux de bardage peints en jaune orange sur une face et gris à l'intérieur, issus probablement du sommet de la tour de prilling N1C, se trouvent en quantité notable (de l'ordre de la dizaine de morceaux), éparpillés sur le terrain de l'AFPA (voir photos). Ces éléments ont été criblés par des projectiles. Nous avons prélevé quelques uns de ces morceaux. Un d'entre eux a retenu particulièrement l'attention par la densité très importante du criblage. Pour cet échantillon, les projectiles provenaient de l'intérieur (face grise). Les autres morceaux présentent des impacts en bien moins grande densité et provenant des deux faces. Il est important de faire une recherche systématique de ces éléments pour pouvoir les expertiser. Il convient aussi d'informer rapidement la Police Judiciaire au sujet de cette trouvaille.

Tour de Prilling
