TOULOUSE LE 19 AOUT 2005

NOTE CONFIDENTIELLE

NOTE D'EXPERTISE
CONCERNANT L'ORIGINE DU SINISTRE AZF
du 21 septembre 2001

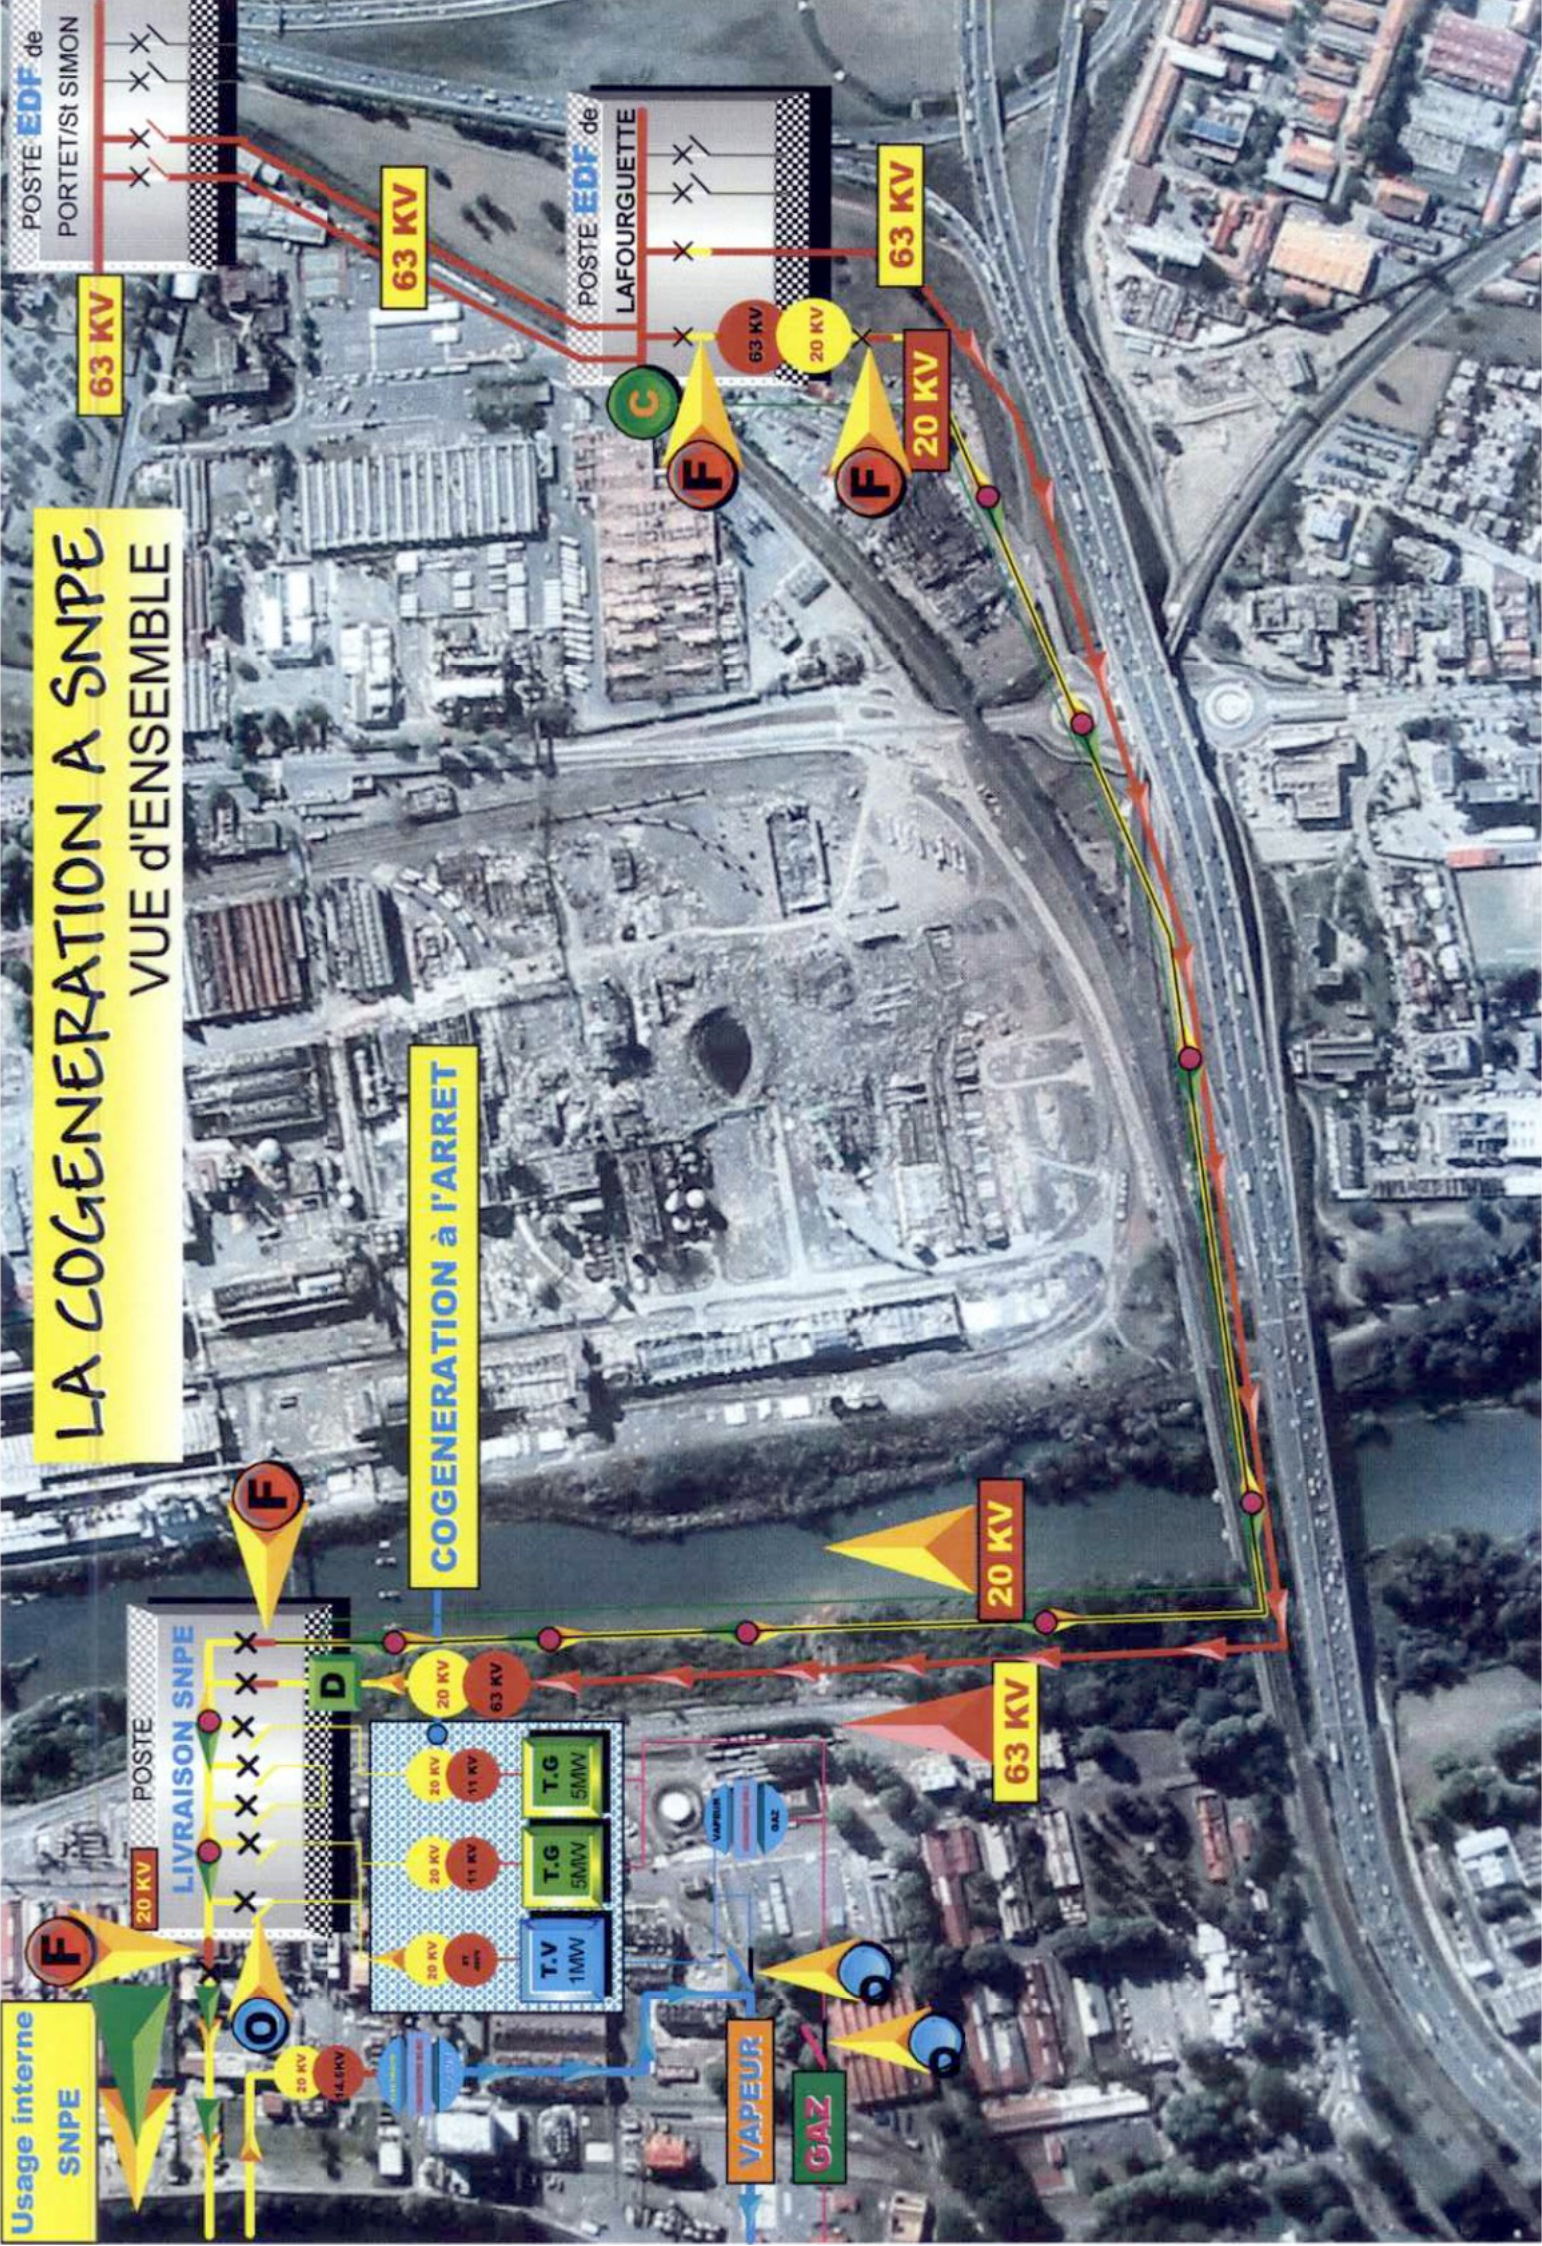
LA COGENERATION A SNPE VUE D'ENSEMBLE

COGENERATION à l'ARRET

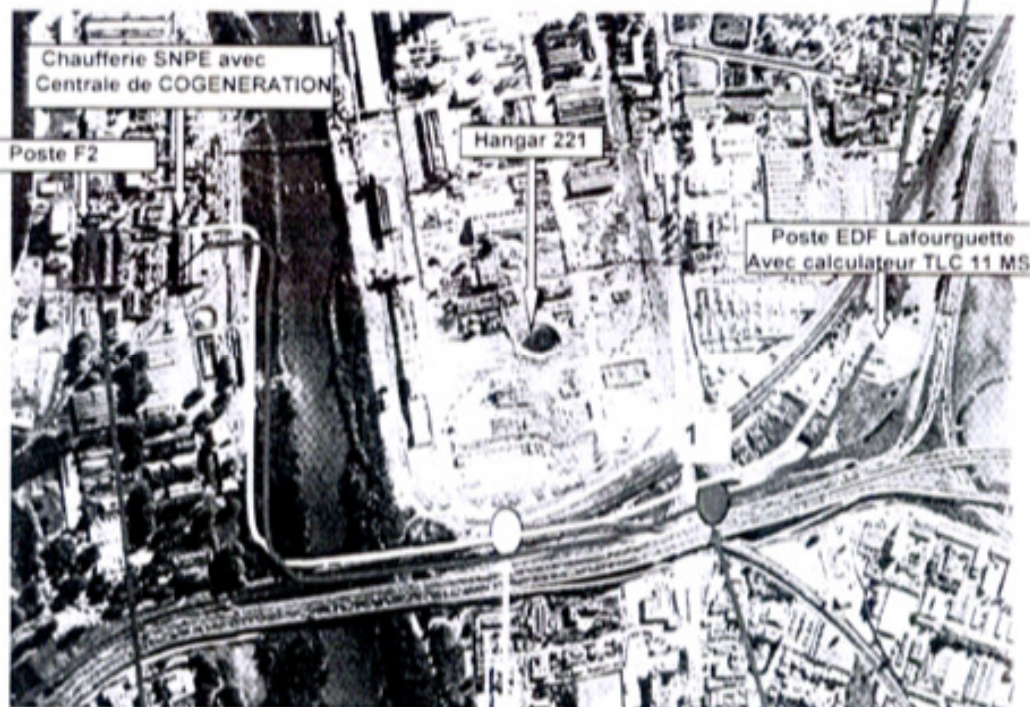
Poste EDF de
PORTET St
SIMON

Alimentation Haute tension
initiale de la SNPE en service
le 21/09/2001

Alim. Cogénération
En schémas secours
D'alimentation en 20 000

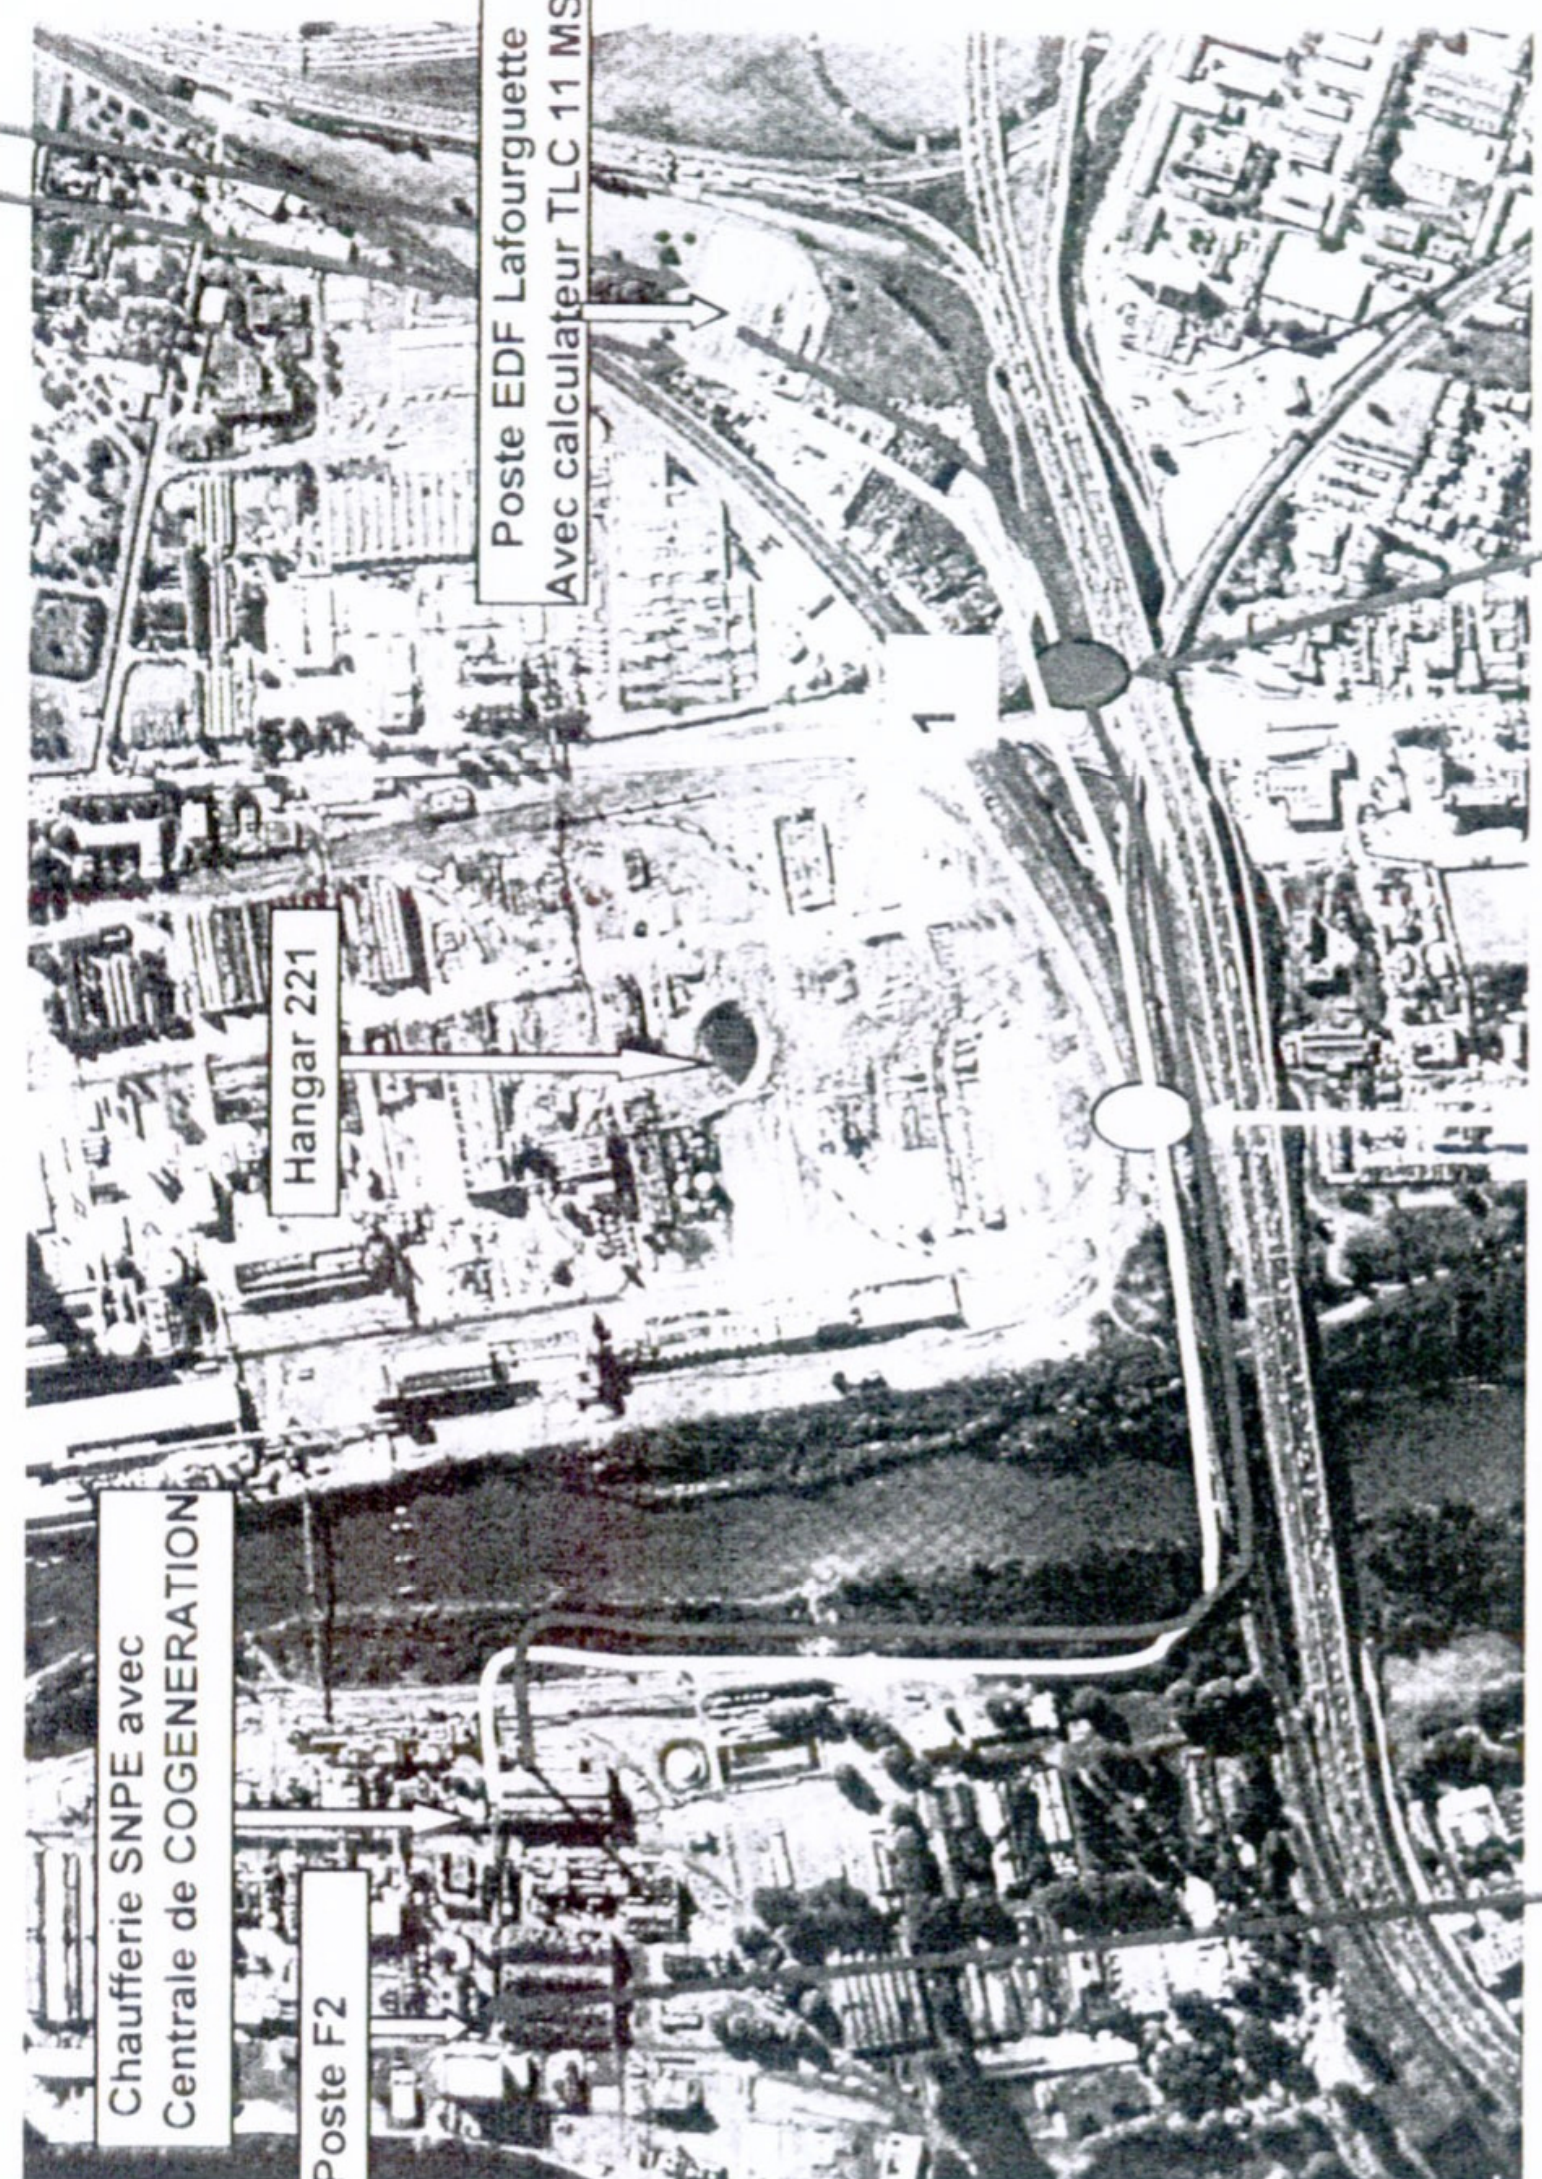
Poste EDF Lafourquette
Avec calculateur TLC 11 MS

CHRONOLOGIE DES EVENEMENTSEvènement N°1 :

Defaut à la terre d'une phase non signalé par le calculateur en panne

Explosion du hangar 221 traversé par l'arc électrique
